Dendrologisches Gutachten

zum Baumbestand in der Großen Wollweberstraße
in

17033 Neubrandenburg

Sanierungsmaßnahme „Altstadt“ Neubrandenburg, Objekt Nr. 930 – Große Wollweber Straße

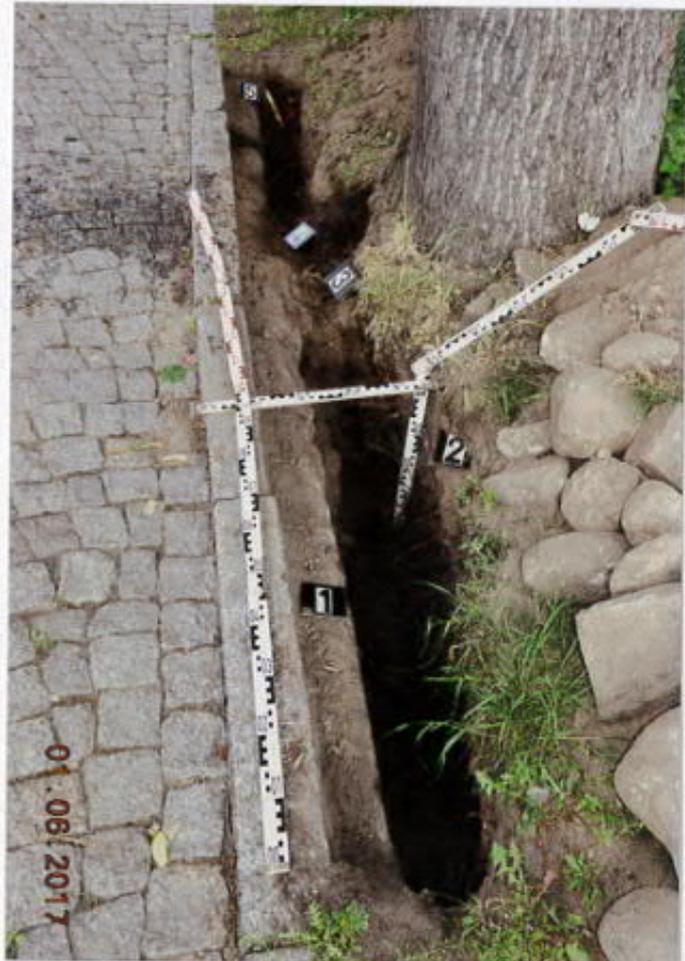
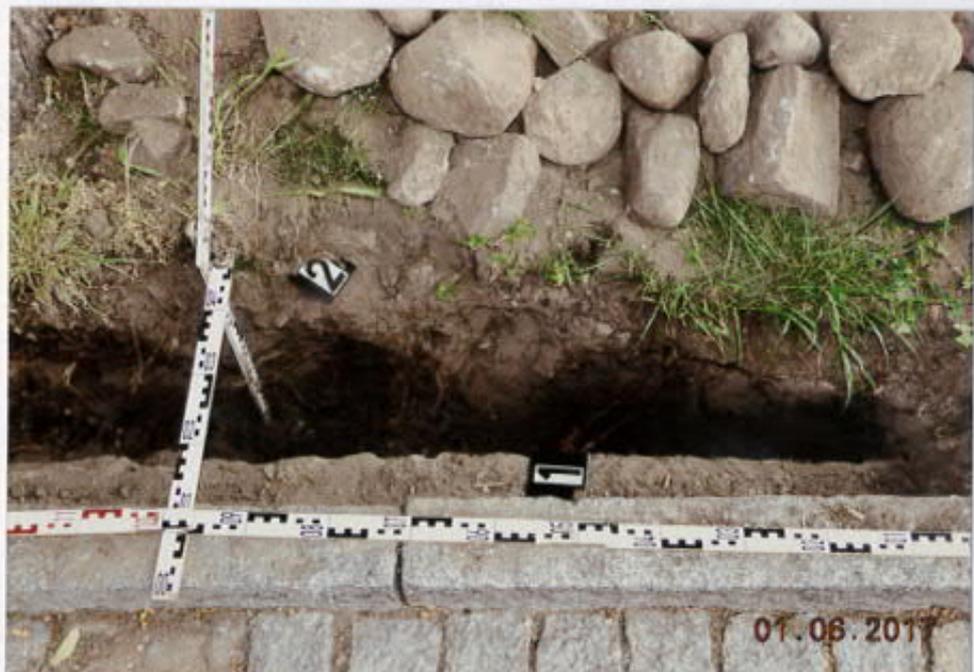
Foto	1	Neubrandenburg, Große Wollweberstraße, Lindenreihe, Wurzelraumaufräumarbeiten, 01.06.2017
	2	
Maßstablänge 2,0 m, kleinste Teilung 1,0 cm		
1	Baum Nr. 1: Aufgrabung von Osten gesehen	
2	Baum Nr. 1: östliche Seite der Aufgrabung von Süden gesehen, bei ⊕⊕ Wurzeln bis DU 1 cm unter die Bordsteine wachsend

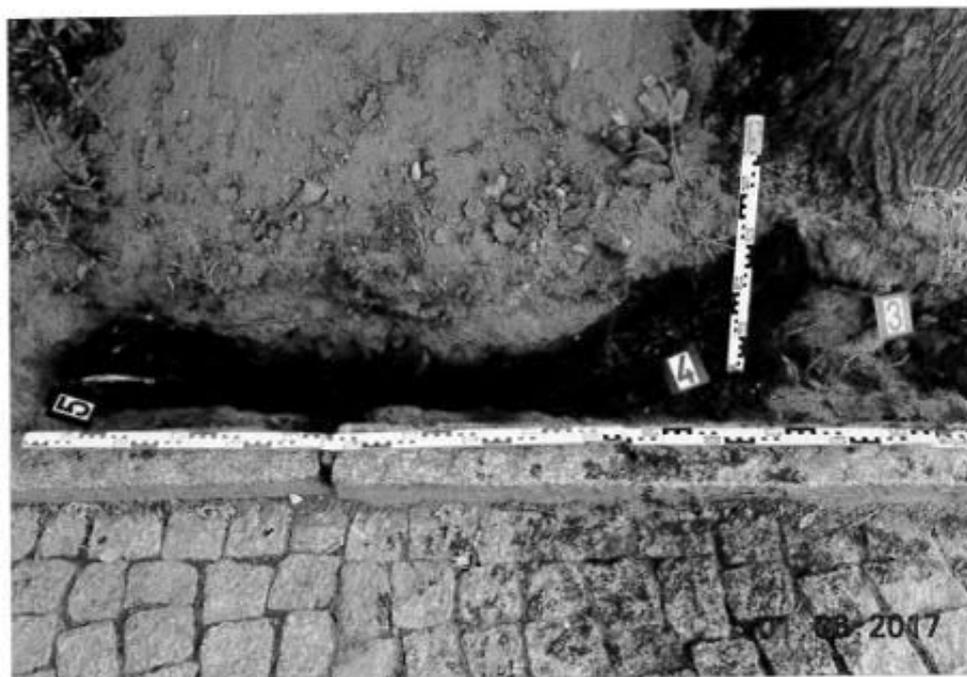
Foto	3	Neubrandenburg, Große Wollweberstraße, Lindenreihe, Wurzelraum aufgrabungen, 01.06.2017
Maßstablänge 2,0 m, kleinste Teilung 1,0 cm		
3	Baum Nr. 1: westliche Seite der Aufgrabung von Süden gesehen, bei ☉ Stammfuß ohne fahrbahnseitigen Wurzelanlauf, bei ☉ Starkwurzel DU größer als 20 cm parallel und anliegend zur Rückenstütze nach unten wachsend, bei ☉ Wurzel bis DU 2 cm parallel zu den Bordsteinen wachsend

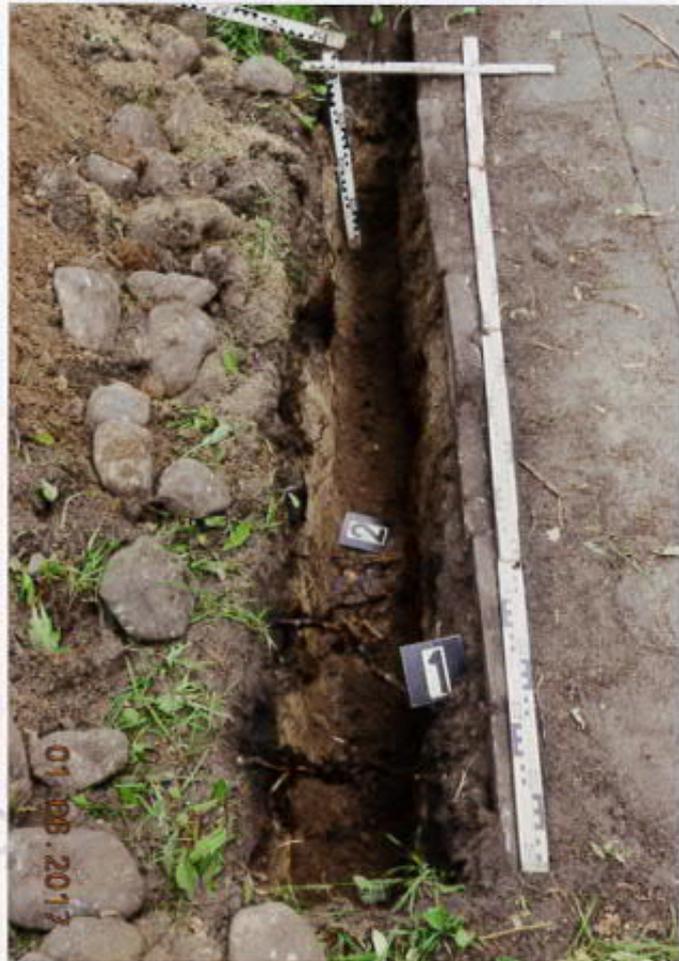
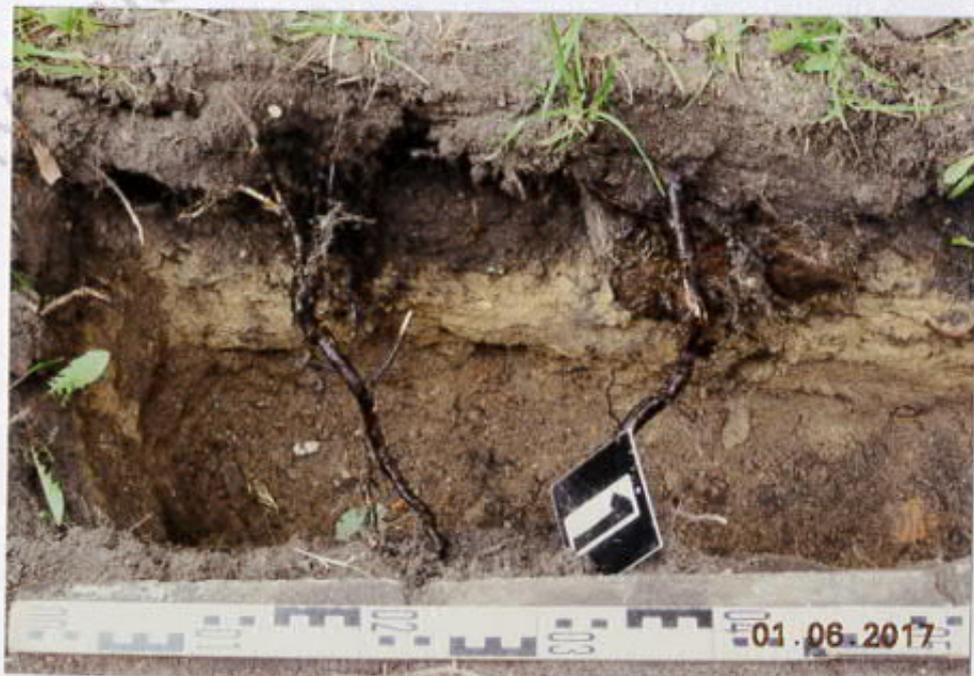
Foto	4	Neubrandenburg, Große Wollweberstraße, Lindenreihe, Wurzelraum aufgrabungen, 01.06.2017
	5	
Maßstablänge 2,0 m, kleinste Teilung 1,0 cm		
4	Baum Nr. 4, Aufgrabung von Osten gesehen, die Menge Lesesteine läßt auf eine alte Pflasterfläche schließen	
5	Baum Nr. 4, östliche Seite der Aufgrabung von Norden gesehen, bei \varnothing Wurzeln bis DU 1 cm unter die Gehwegbordsteine wachsend, diese laufen über eine Lesesteinlage bei einer Tiefe von ca. 15 cm

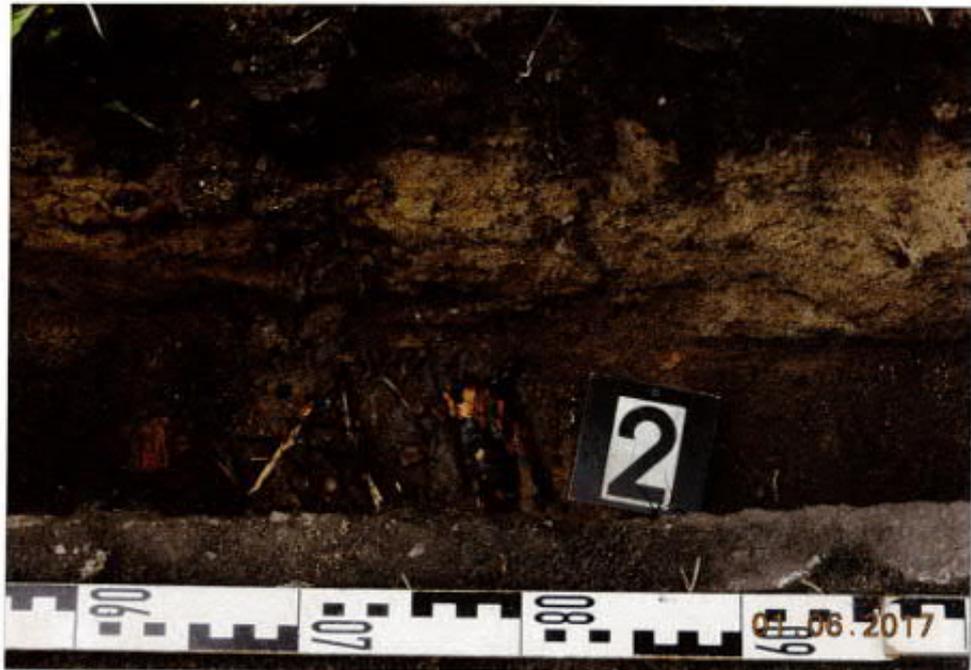
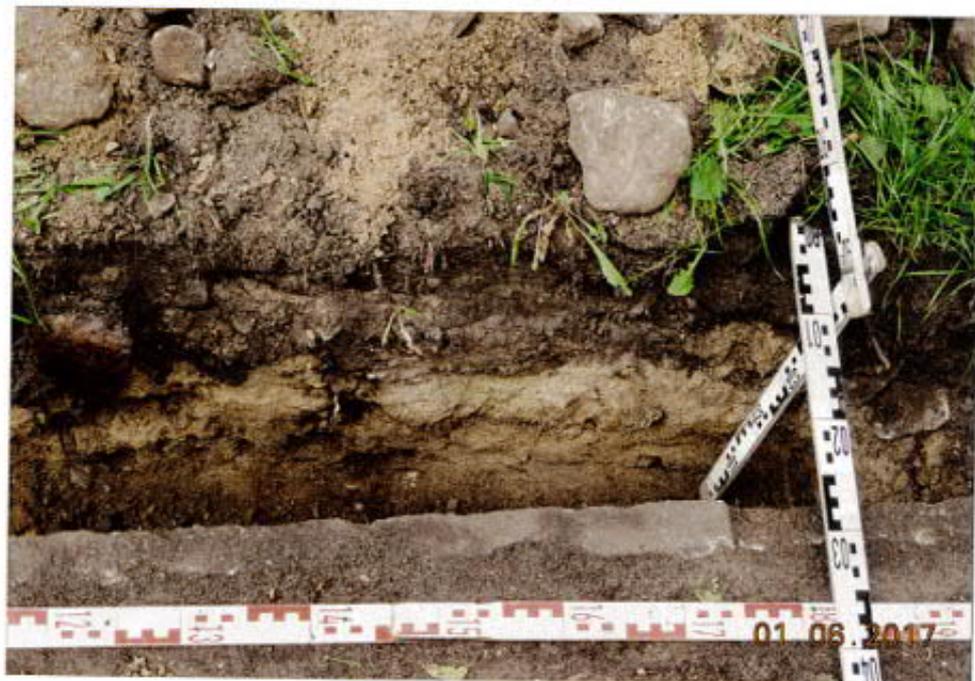
Foto	6	Neubrandenburg, Große Wollweberstraße, Lindenreihe, Wurzelraumauflgrabungen, 01.06.2017
	7	
Maßstablänge 2,0 m, kleinste Teilung 1,0 cm		
6	Baum Nr. 4: Stamm-Mitte der Aufgrabung von Norden gesehen, bei \varnothing Wurzeln bis DU 2 und 5 bis 7 cm bei Grabentiefe 50 cm, unter den Gehweg wachsend	
7	Baum Nr. 4: westliche Seite der Aufgrabung von Norden gesehen → wurzelfrei

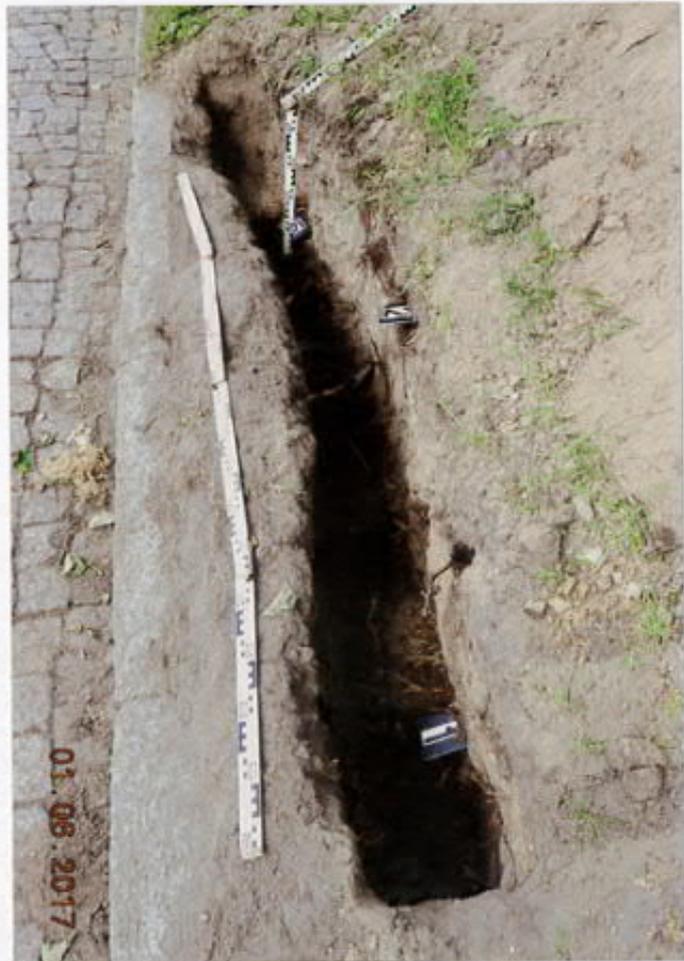
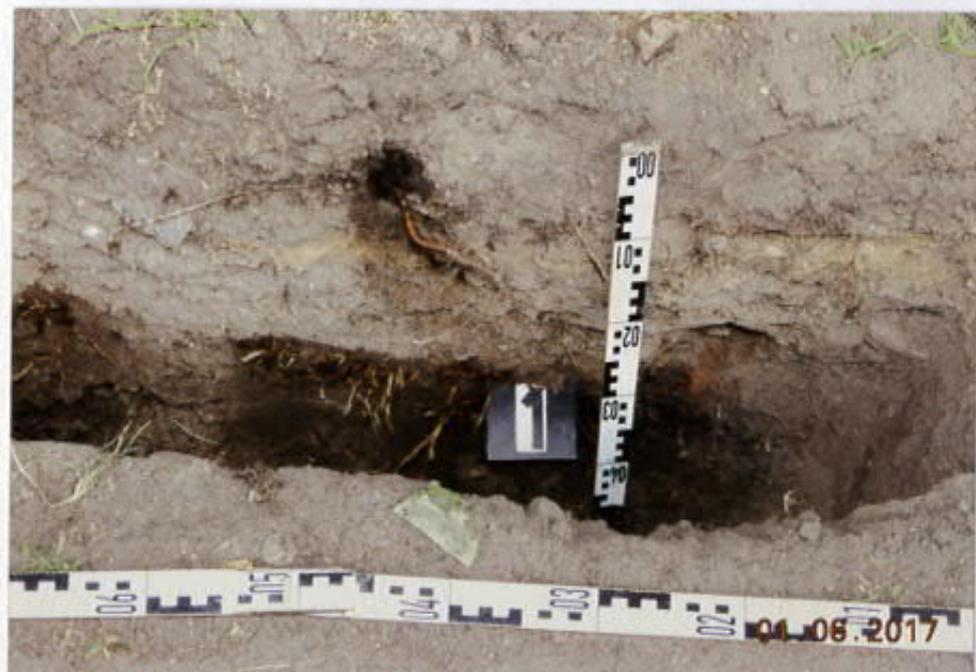
Foto	8	Neubrandenburg, Große Wollweberstraße, Lindenreihe, Wurzelraum aufgrabungen, 01.06.2017
	9	
Maßstablänge 2,0 m, kleinste Teilung 1,0 cm		
8	Baum Nr. 7: Aufgrabung von Osten gesehen, der Baum (sichtbarer Stammfuß) steht deutlich (ca. 70 cm) oberhalb der Fahrbahn	
9	Baum Nr. 7: östliche Seite der Aufgrabung von Süden gesehen, bei \varnothing oben Feinwurzellage (vermutlich stammbürtige Sekundärwurzeln) in Überfüllungsmaterial, bei 30 cm Tiefe Feinwurzellage (vermutlich stammbürtige Sekundärwurzeln)

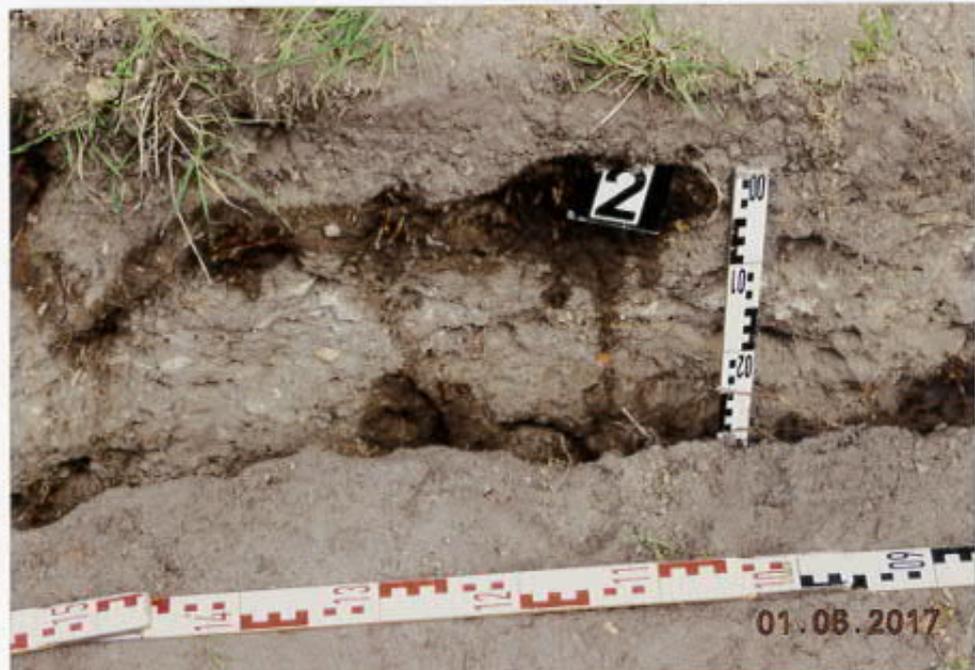
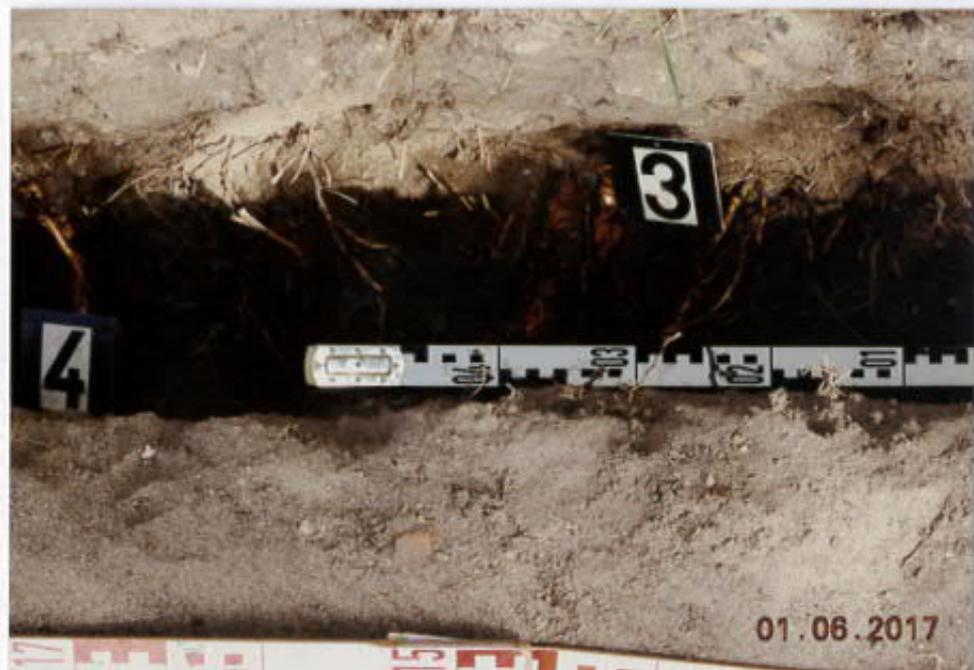
Foto	10	Neubrandenburg, Große Wollweberstraße, Lindenreihe, Wurzelraum aufgrabungen, 01.06.2017
	11	
Maßstablänge 2,0 m, kleinste Teilung 1,0 cm		
10	Baum Nr. 7: ca. Stamm-Mitte der Aufgrabung von Süden gesehen, bei ② Feinwurzellage (vermutlich stambürtige Sekundärwurzeln) in Überfüllungsmaterial,	
11	Baum Nr. 7: westliche Seite der Aufgrabung von Süden gesehen, bei ③ und ④ Starkwurzeln mit DU 5 bis 7 cm, bei Tiefe 40 bis 50 cm; ebenso diverse Feinwurzeln bis DU 0,5 cm

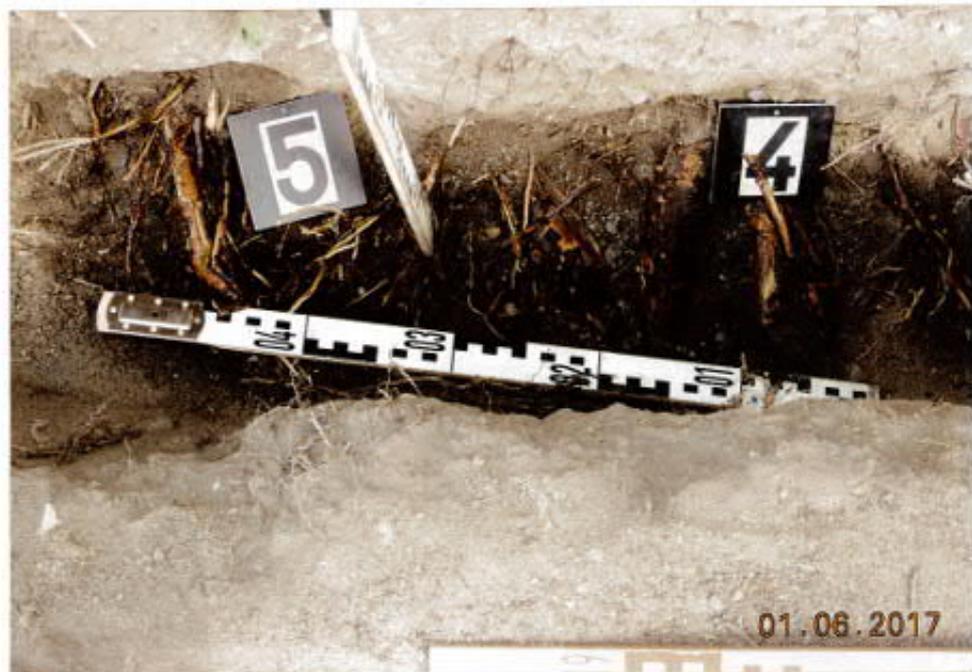
Foto	12	Neubrandenburg, Große Wollweberstraße, Lindenreihe, Wurzelraum aufgrabungen, 01.06.2017
Maßstablänge 2,0 m, kleinste Teilung 1,0 cm		
12	Baum Nr. 7: westliche Seite der Aufgrabung von Süden gesehen, bei ④ und ⑤ Starkwurzeln mit DU 5 bis 7 cm; auch Wurzel DU 2 cm, bei Tiefe 40 bis 50 cm; ebenso diverse Feinwurzeln bis DU 0,5 cm, alle Wurzeln unter die Bordstein in Richtung Fahrbahn verlaufend

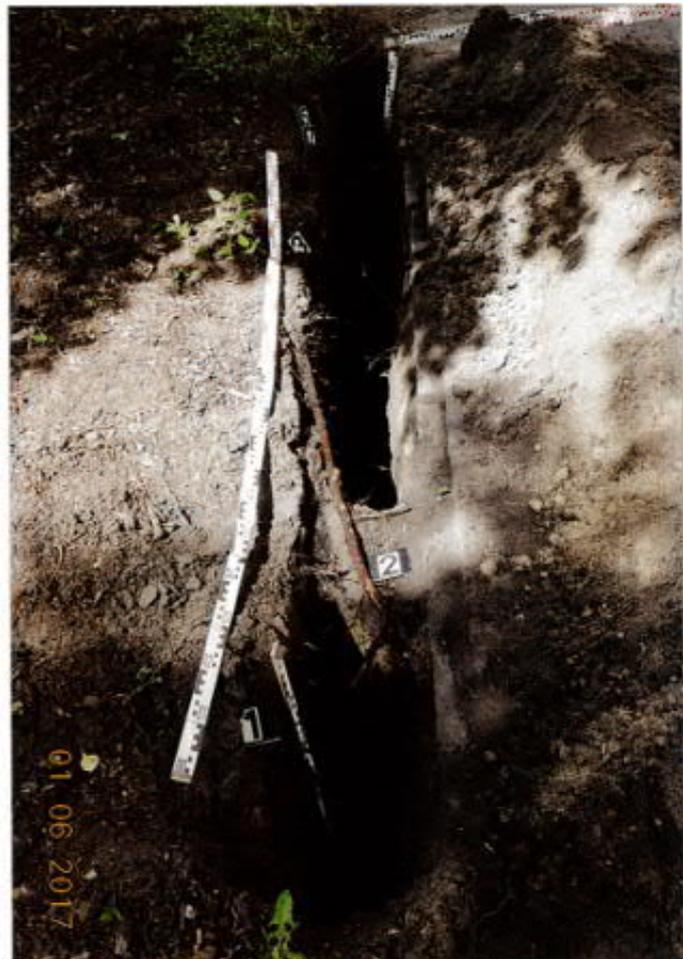
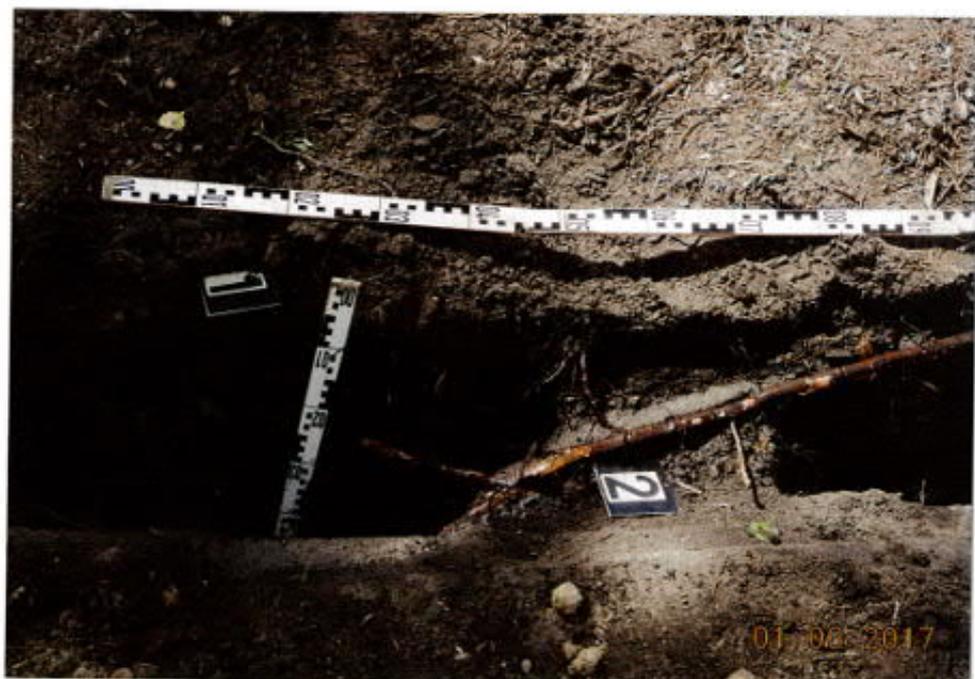
Foto	13	Neubrandenburg, Große Wollweberstraße, Lindenreihe, Wurzelraum aufgrabungen, 01.06.2017
	14	
Maßstablänge 2,0 m, kleinste Teilung 1,0 cm		
13	Baum Nr. 12: Aufgrabung von Osten gesehen	
14	Baum Nr. 12: östliche Seite der Aufgrabung von Norden gesehen, bei \varnothing Wurzel mit DU 2 bis 3 cm von Stammmitte kommend, flach bei Tiefe 5 cm, nach gehwegparallel Osten wachsend

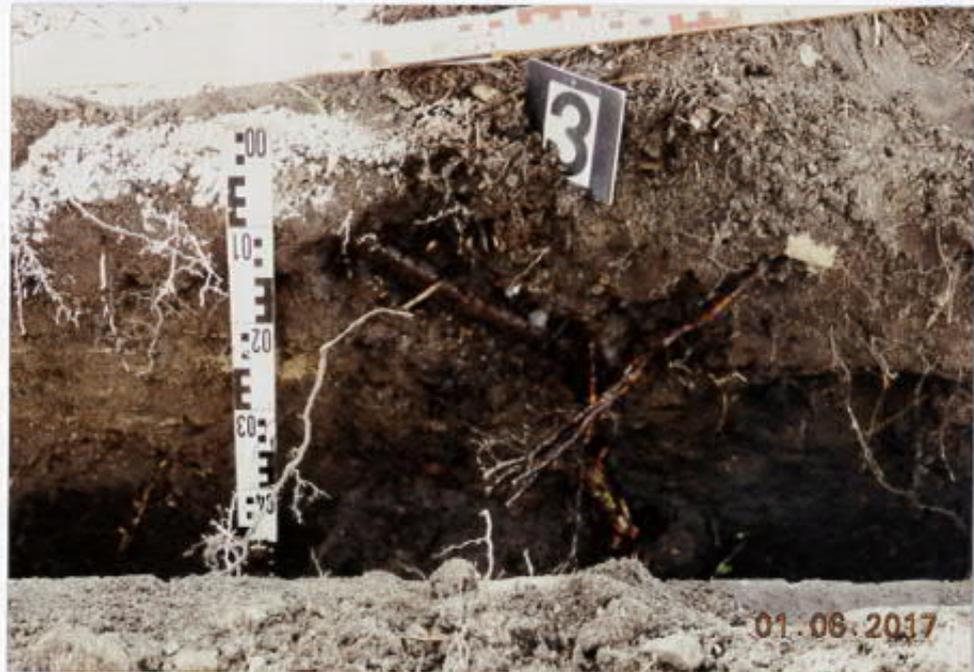
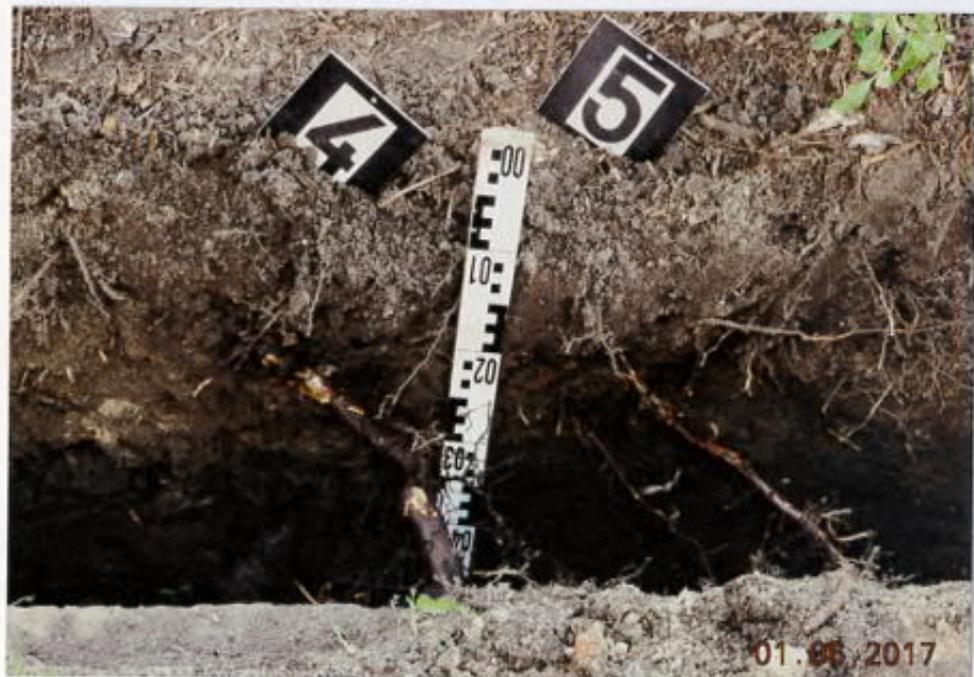
Foto	15	Neubrandenburg, Große Wollweberstraße, Lindenreihe, Wurzelraum aufgrabungen, 01.06.2017
	16	
Maßstablänge 2,0 m, kleinste Teilung 1,0 cm		
15	Baum Nr. 12: Stamm-Mitte der Aufgrabung von Norden gesehen, bei ⊙ Wurzel mit DU 2 bis 3 cm von Stammmitte kommend, senkrecht in der Grabenwand, nach unten wachsend	
16	Baum Nr. 12: westliche Seite der Aufgrabung von Norden gesehen, bei ⊙ Wurzel mit DU 2 bis 3 cm, bei Tiefe 10 cm, unter den Gehweg wachsend, bei ⊙ Wurzeln bis DU 1 cm unter den Gehweg wachsend

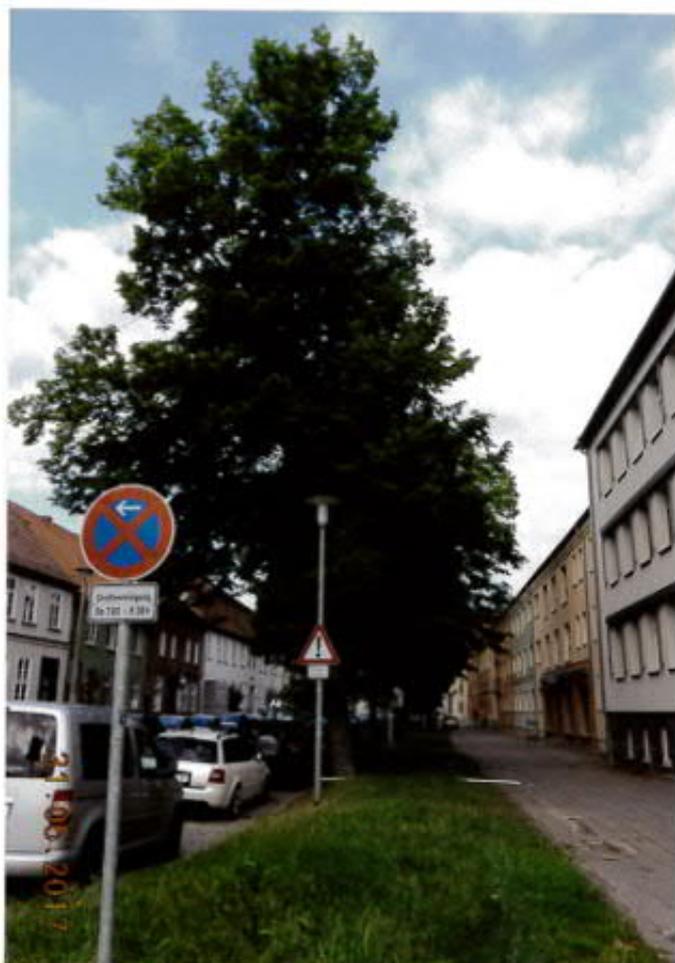
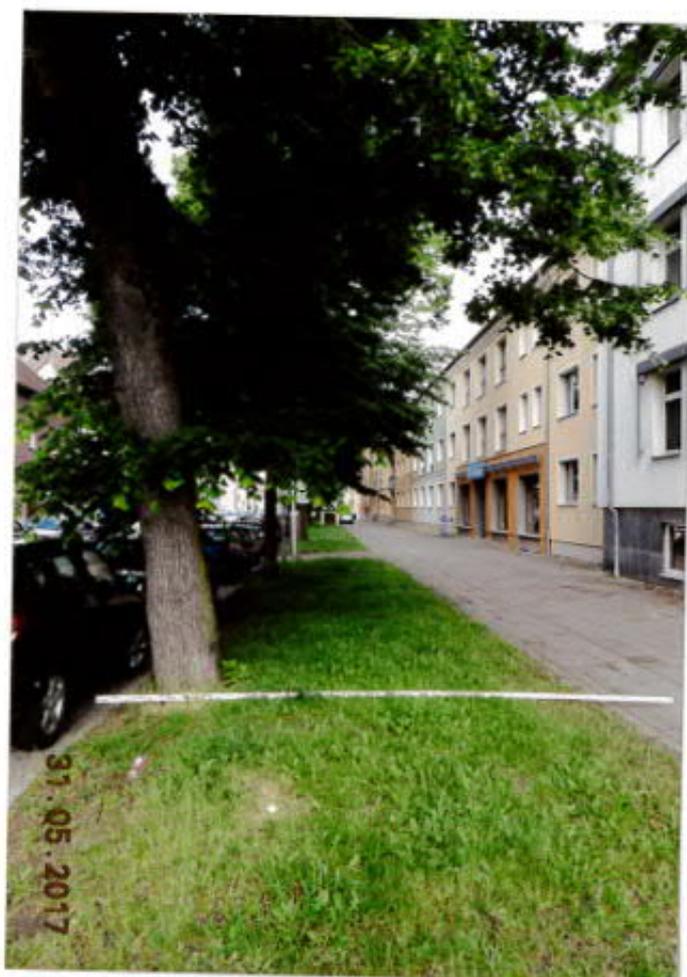
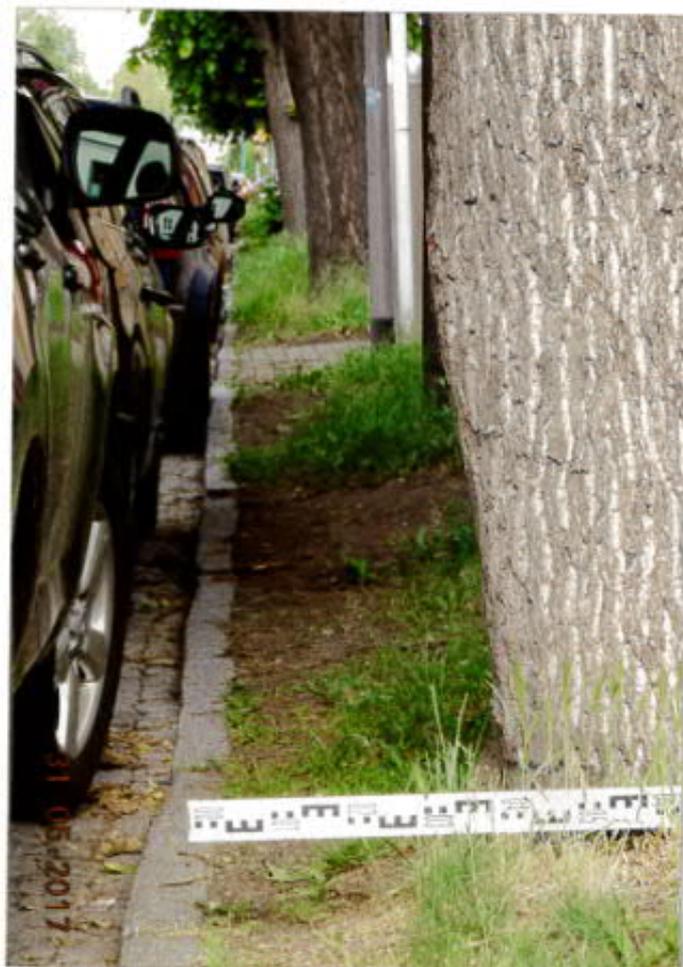
Foto	1	Neubrandenburg, Große Wollweberstraße, Lindenreihe, 31.05.2017
	2	
	3	
Maßstablänge 5,0 m, kleinste Teilung 1,0 cm		
1	Ansicht der Baumreihe von Osten, vorn Baum Nr. 1, sehr dicht an der Fahrbahn stehend	
2	dto. Detailansicht des Standortes bei Baum Nr. 1	
3	der Stammfuß von Baum Nr. 1 ist nur 0,4 m vom Fahrbahnbordstein (mit Rückenstütze) entfernt, bei den folgenden Altbäumen (Nr. 3, 4, 5) ist der Abstand zum Bordstein ähnlich gering

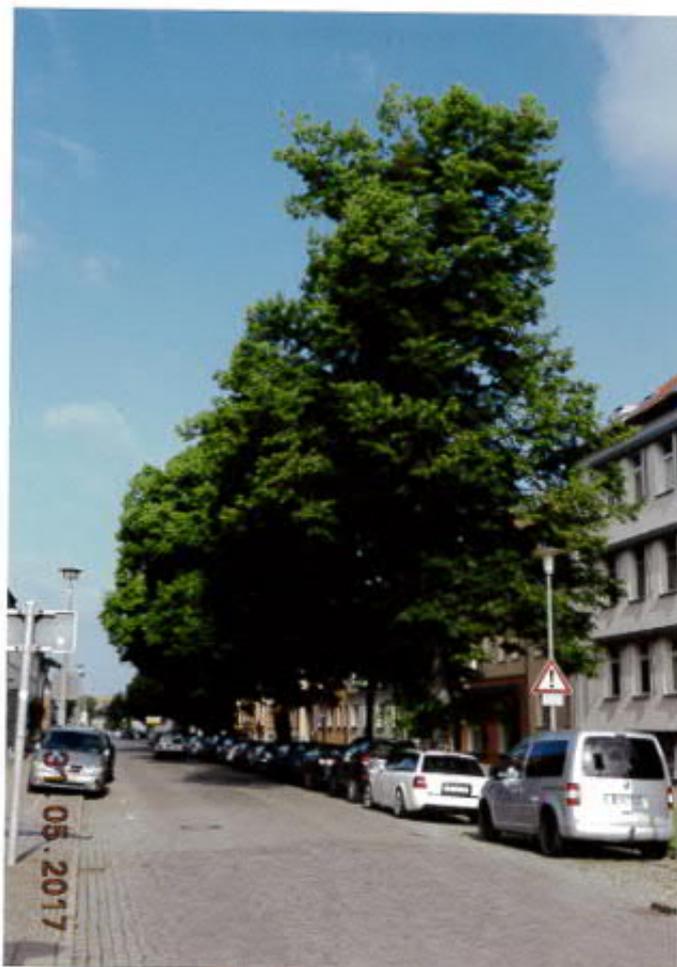
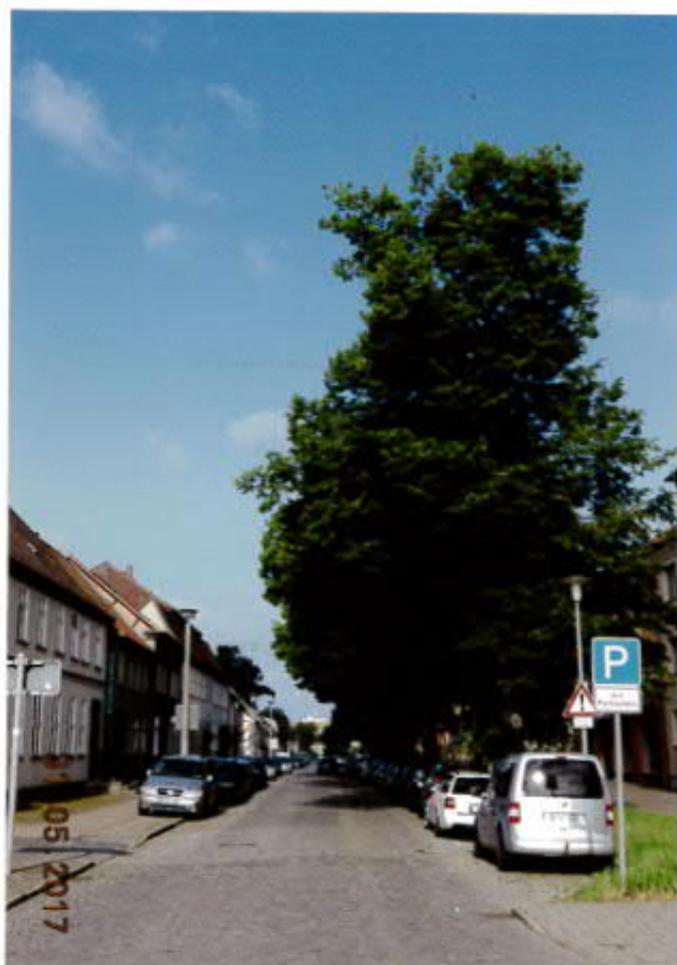
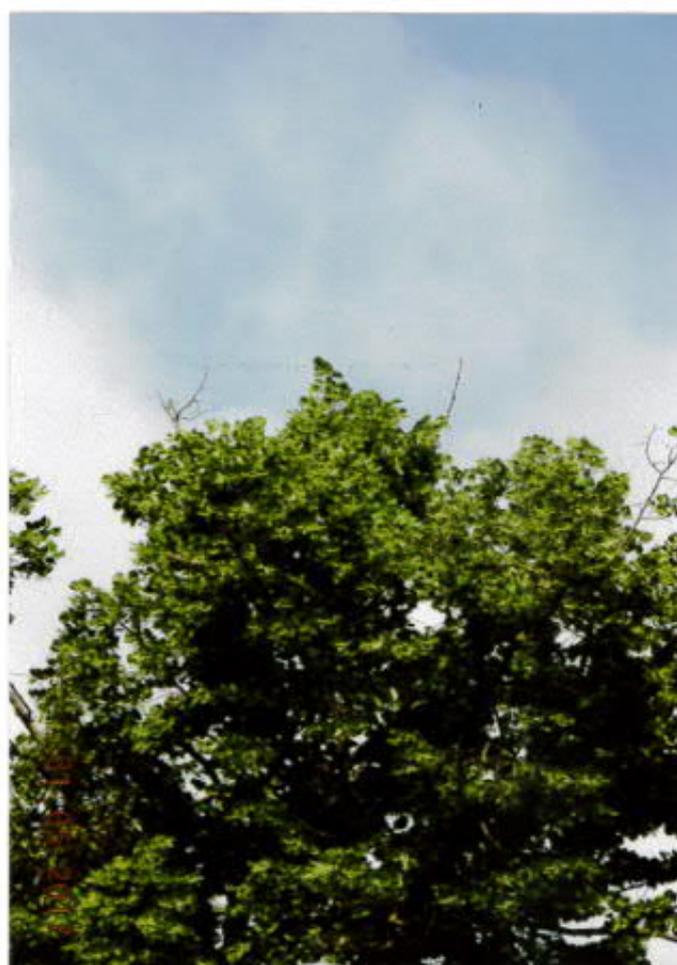
Foto		4	Neubrandenburg, Große Wollweberstraße, Lindenreihe, 31.05.2017
	5	6	
Maßstablänge 2,0 m, kleinste Teilung 1,0 cm			
4	Ansicht der Baumreihe von Südosten, vorn rechts Baum Nr. 1, die Baumhöhe beträgt rund 20 m		
5	Ansicht der Großen Wollweberstraße von Osten, die Baumkronen, vorn Baum Nr. 1, überdecken ca. ¼ der rund 8 m breiten Fahrbahn		
6	Baum Nr. 1: der Baum hat eine wipfeldürre Krone, d.h. in die nun trockenen, oberen Astpartien konnte kein Wasser mehr geleitet werden, Ursache dafür können z. B. reduzierte Wurzeleistungen sein

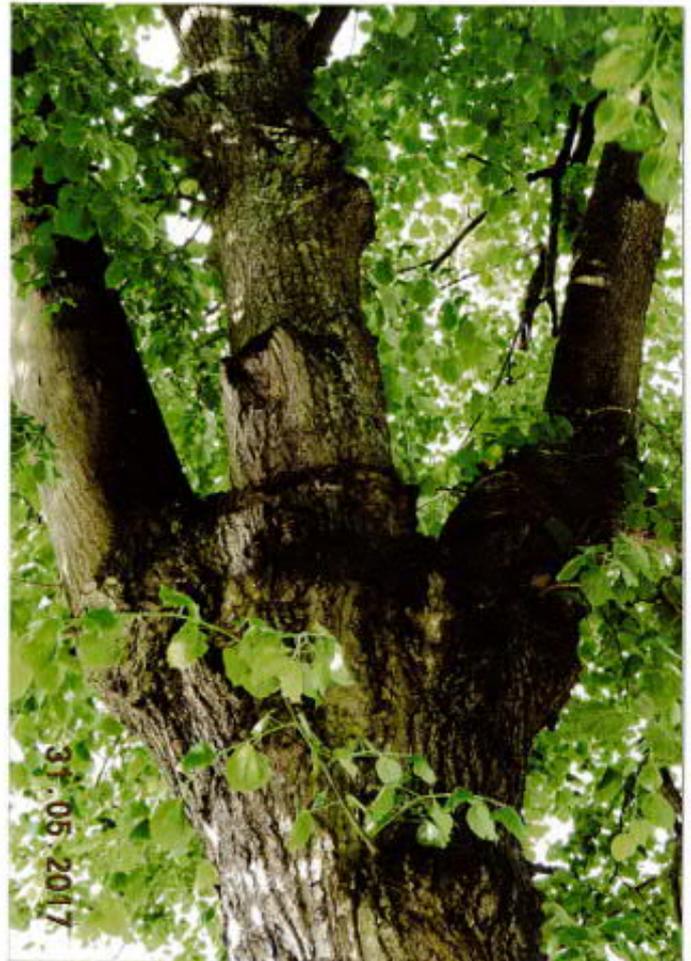
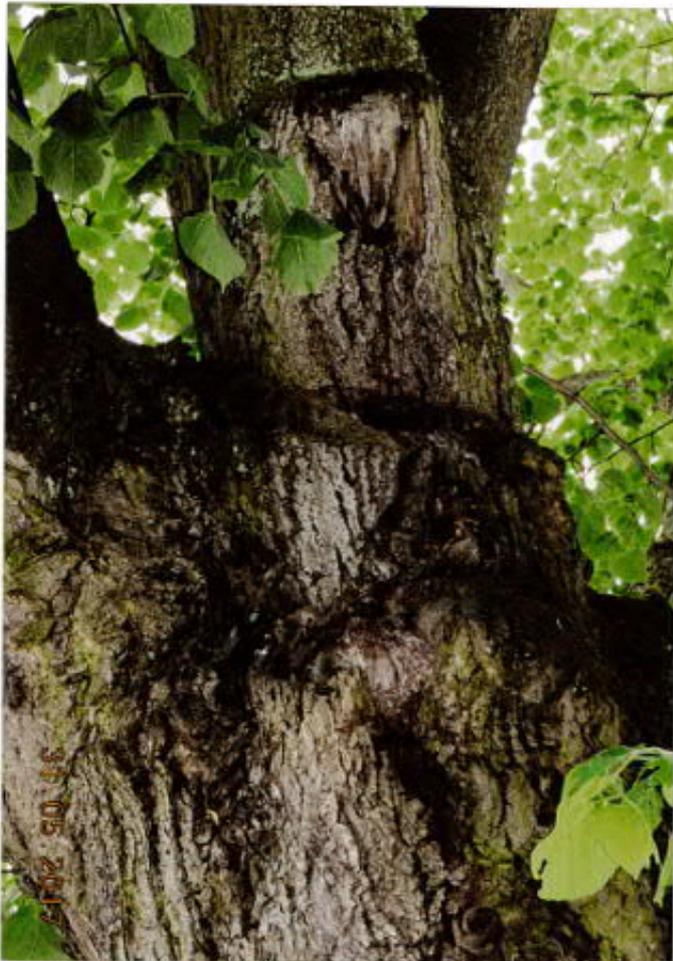
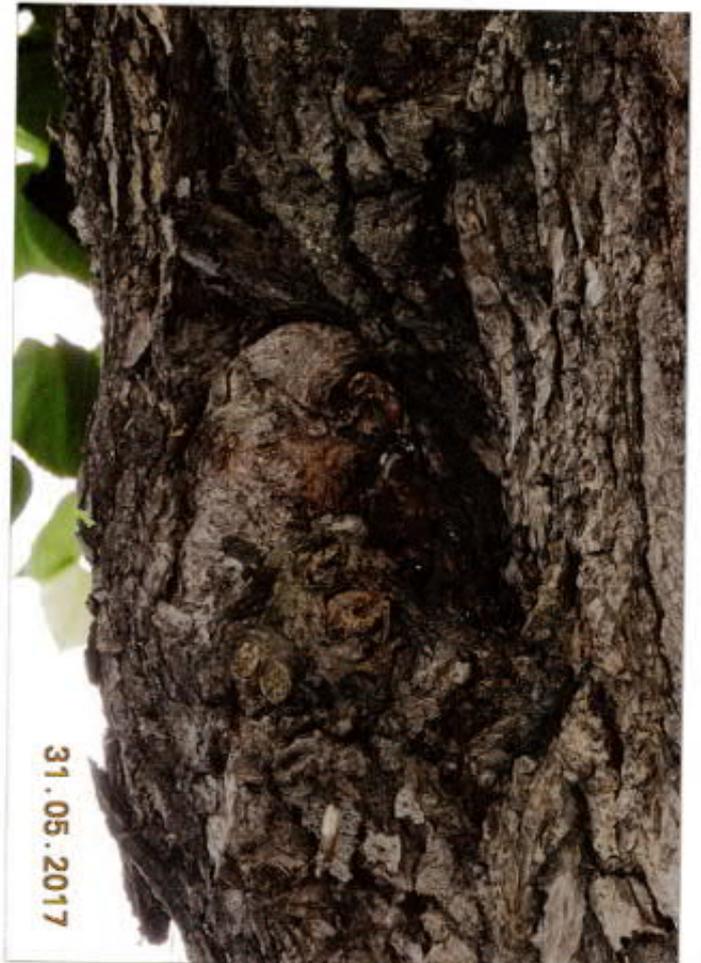
Foto		7	Neubrandenburg, Große Wollweberstraße, Lindenreihe, 31.05.2017
	8	9	
Maßstablänge 2,0 m, kleinste Teilung 1,0 cm			
7	Baum Nr. 1, Kronenansatz mit zwei noch glattrindigen Stämmlingen, die nach einer Kappung neu ausgetrieben waren		
8	Baum Nr. 1, Kronenansatz mit zwei zu Astlöchern ausgefaulten Astungswunden → Fäule im Stammholz des Kronenansatzes ist zu erwarten		
9	Baum Nr. 3, Mehrfachschnittwunde mit Rindeneinfaltung und/ oder Astlochbildung am Kronenansatz

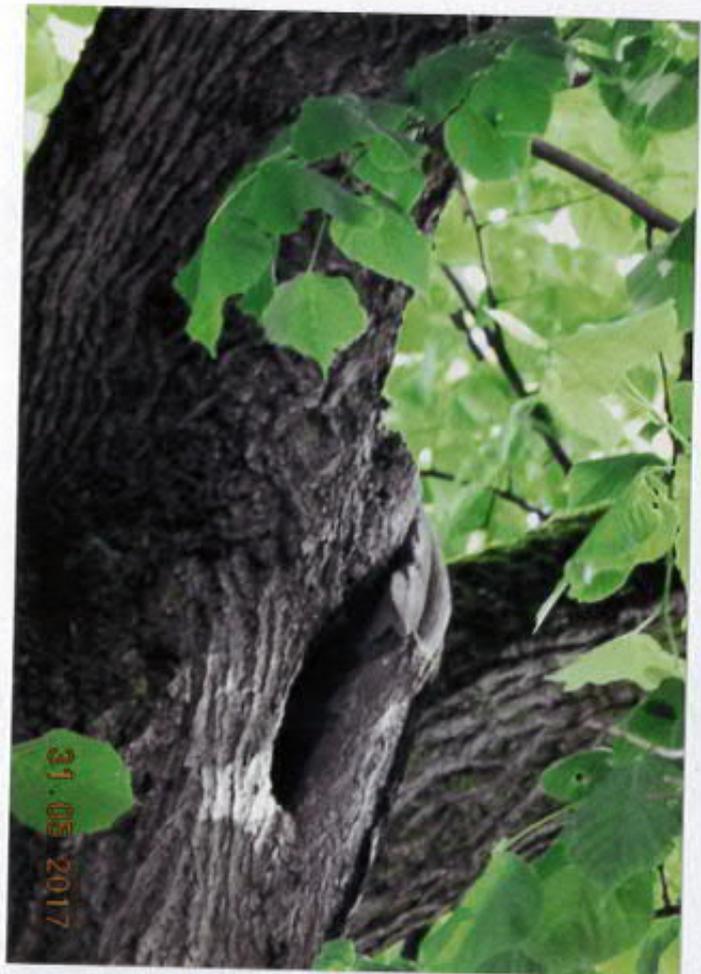
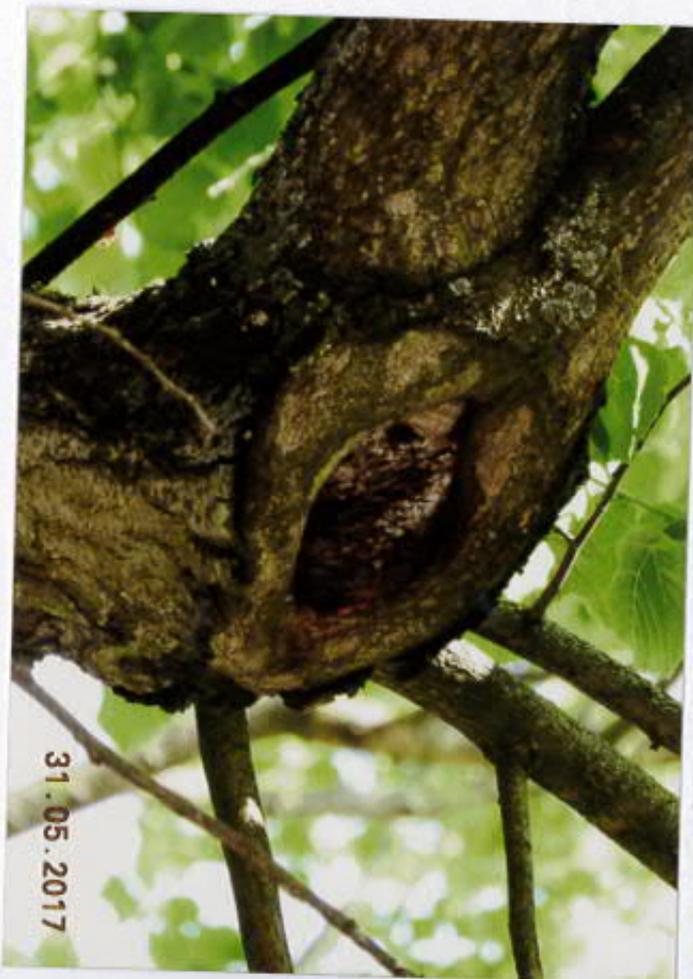
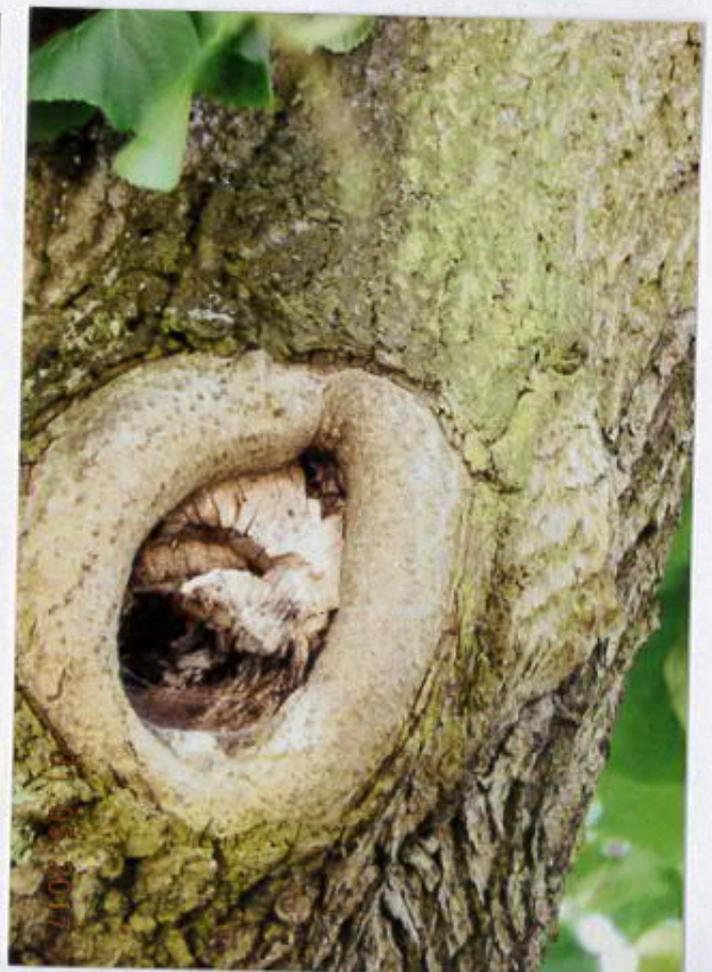
Foto	10	Neubrandenburg, Große Wollweberstraße, Lindenreihe, 31.05.2017
	11 12	
Maßstablänge 2,0 m, kleinste Teilung 1,0 cm		
10	Baum Nr. 3, Astloch bei Höhe 12 m (SO)	
11	Baum Nr. 3, Astloch an eingekürztem Starkast über der Fahrbahn, Zugäste reibend → abrißgefährdet	
12	Baum Nr. 3, Astloch bei Höhe 12 m (N)

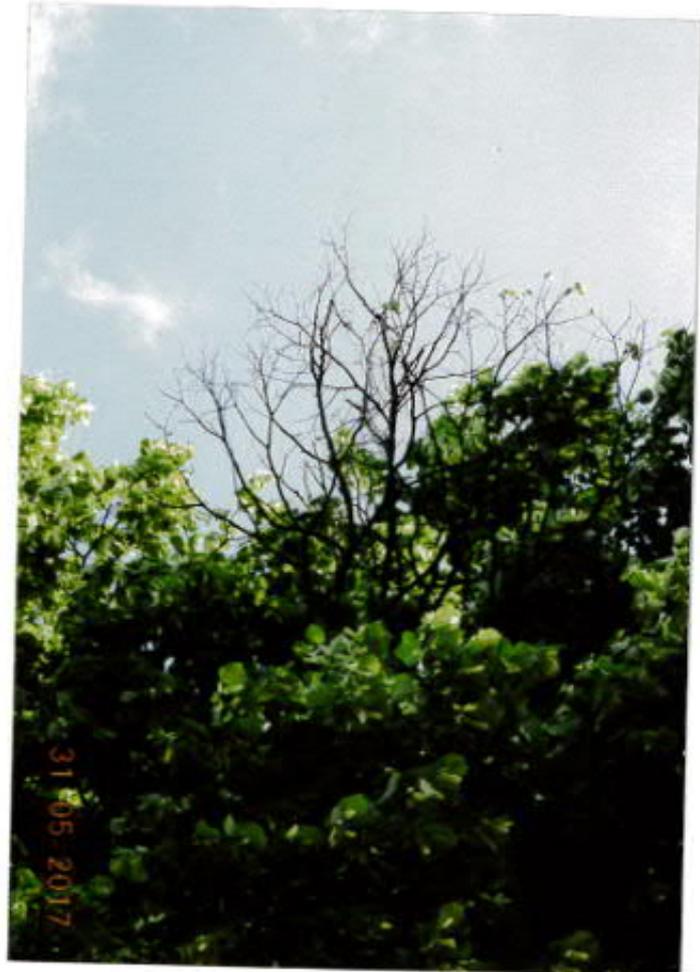
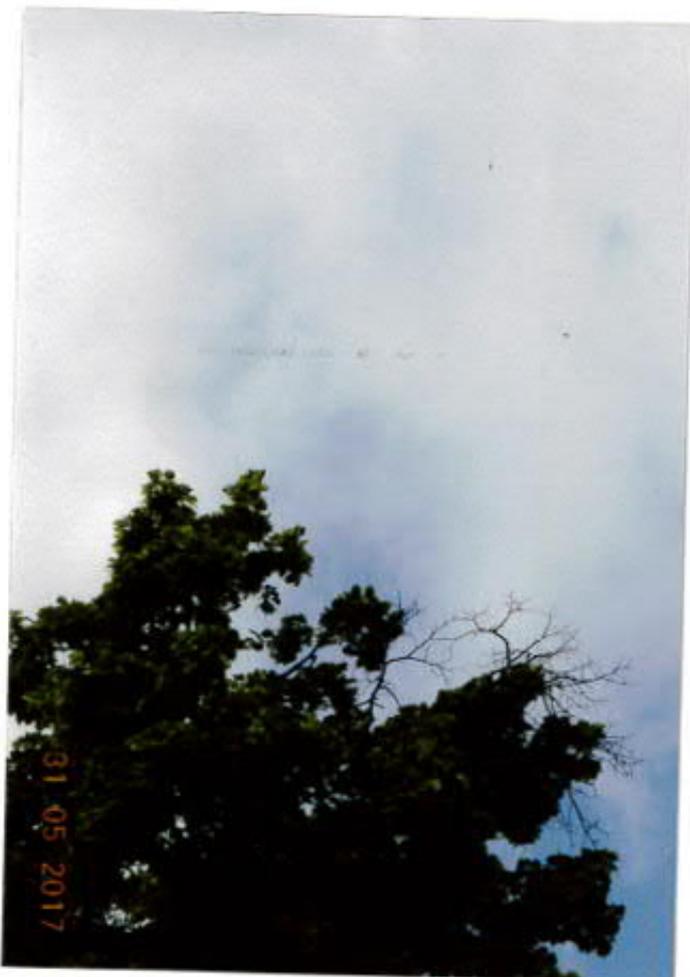
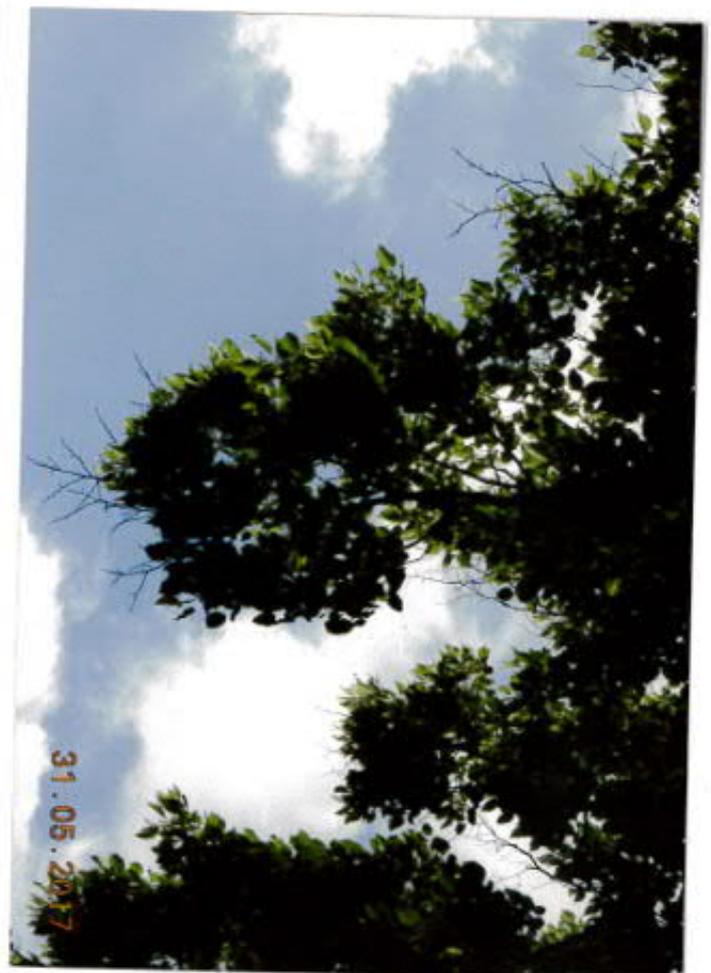
Foto		13	Neubrandenburg, Große Wollweberstraße, Lindenreihe, 31.05.2017
	14	15	
Maßstablänge 2,0 m, kleinste Teilung 1,0 cm			
13	Baum Nr. 3, Totholz am Kronenrand, vermutliche Ursache: Reduktion der Wurzeleistungen, z. B. durch Wurzelverlust nach Aufgrabungen und/ oder Fäule nach Abgrabungsschäden		
14	Baum Nr. 4, Wipfeldürre in der Oberkrone		
15	Baum Nr. 4, das Baum zeigt allseits Totholzbildung am Kronenrand
