Dendrologisches Gutachten

zum Baumbestand in der Großen Wollweberstraße
in

17033 Neubrandenburg

Sanierungsmaßnahme „Altstadt“ Neubrandenburg, Objekt Nr. 930 – Große Wollweber Straße

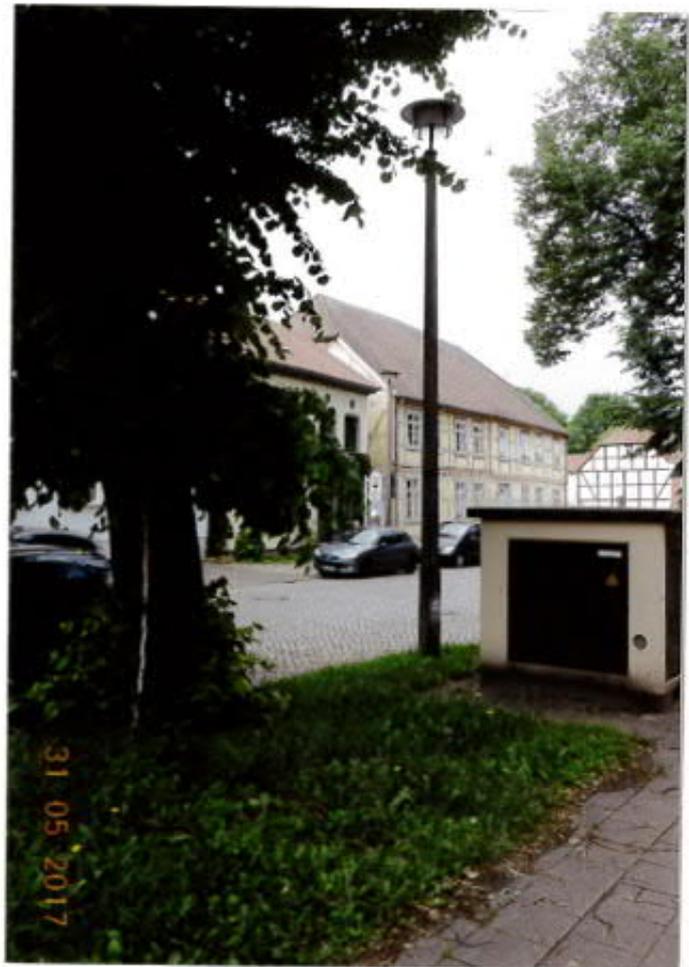
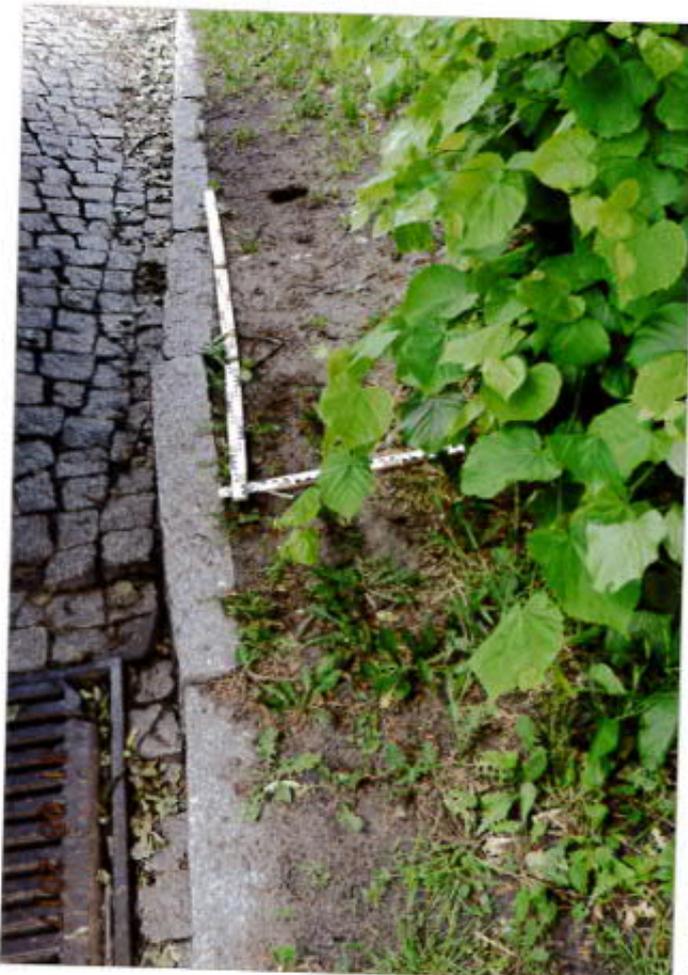
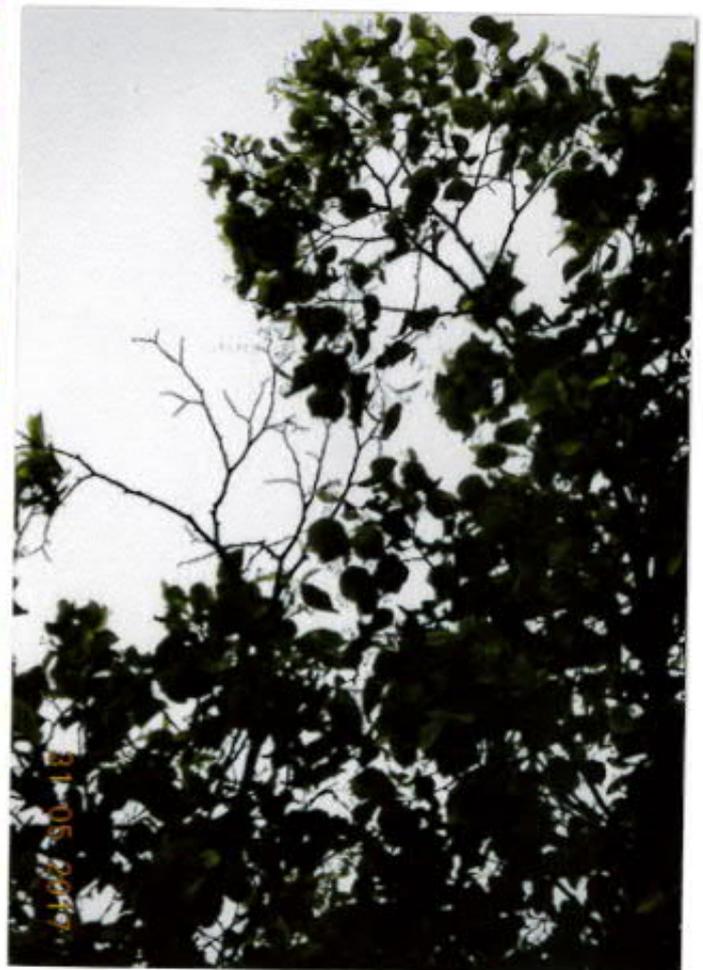
Foto	16		Neubrandenburg, Große Wollweberstraße, Lindenreihe, 31.05.2017
	17	18	
Maßstablänge 2,0 m, kleinste Teilung 1,0 cm			
16	Baum Nr. 5, unter der Krone, im Wurzelbereich, wurde in jüngerer Vergangenheit ein neuer Trafo inkl. der zuführenden Leitungen gebaut/ verlegt → Wurzelverlust war unausweichlich		
17	Baum Nr. 5, der Stammfuß ist nur 0,5 m vom Fahrbahnbordstein entfernt, dieser ist durch Wurzeldruck aus der Flucht geschoben und angehoben worden		
18	Baum Nr. 5, der Baum ist wipfeldürr, die Blätter der Oberkrone sind deutlich kleiner als die der Unterkrone → Ursache: Wassermangel

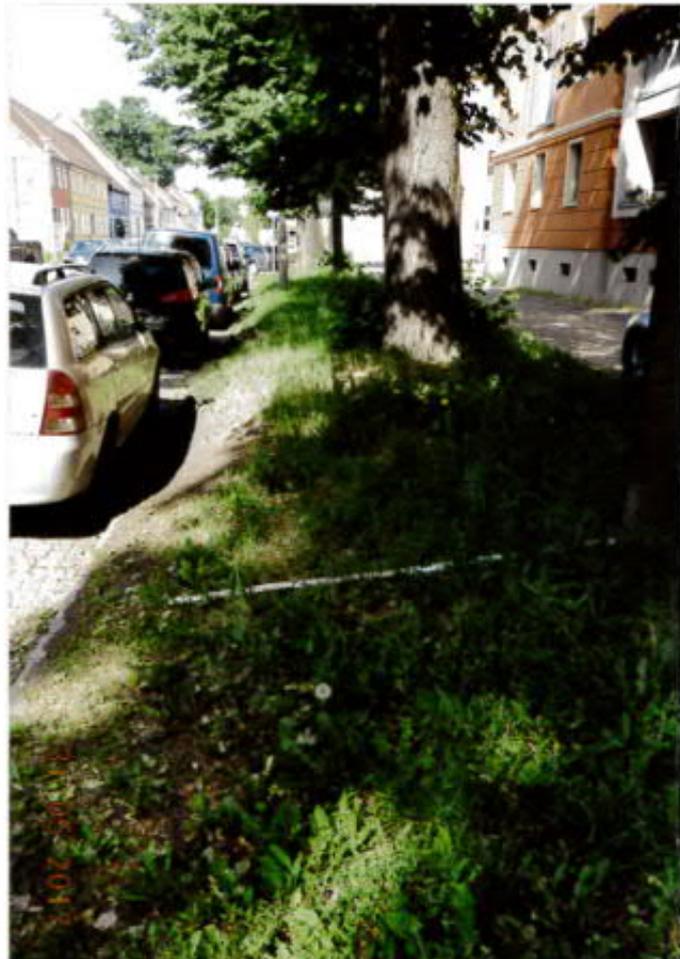
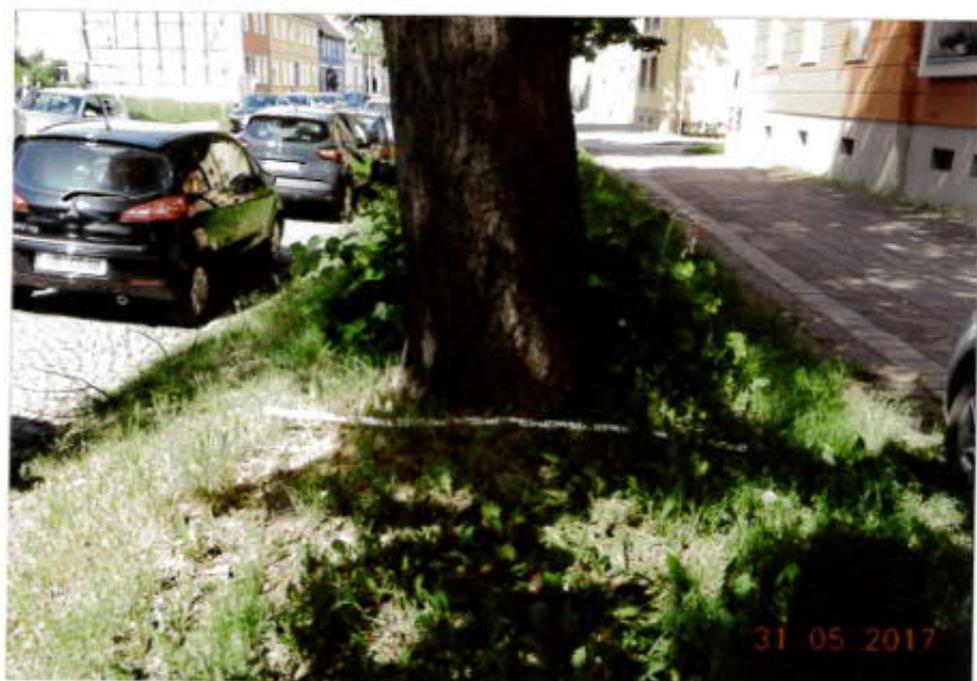
Foto	19	Neubrandenburg, Große Wollweberstraße, Lindenreihe, 31.05.2017
	20	
Maßstablänge 2,0 m, kleinste Teilung 1,0 cm		
19	Baum Nr. 6, mit Maßstab, der Stammfuß ist 2,4 m vom Fahrbahnbordstein entfernt, der Stammfuß liegt deutlich über dem Fahrbahnniveau	
20	Baum Nr. 7, der Stammfuß ist 2,1 m vom Fahrbahnbordstein bzw. 1,6 m vom Gehwegrand entfernt, der Stammfuß liegt deutlich über dem Fahrbahnniveau, durch die Wurzelraumaufräumung wurde Standortüberfüllung festgestellt

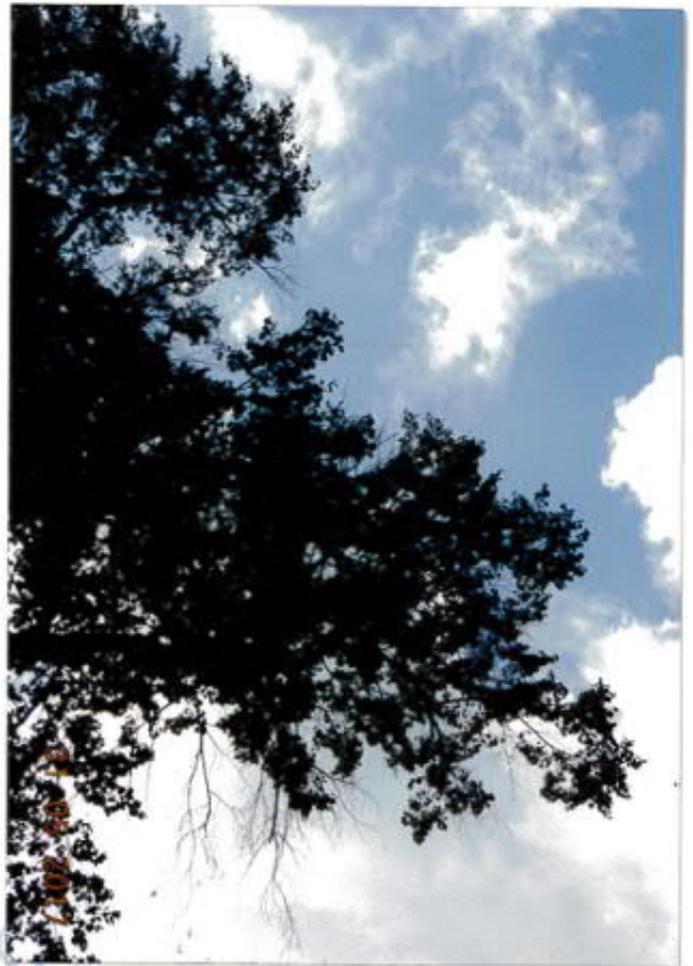
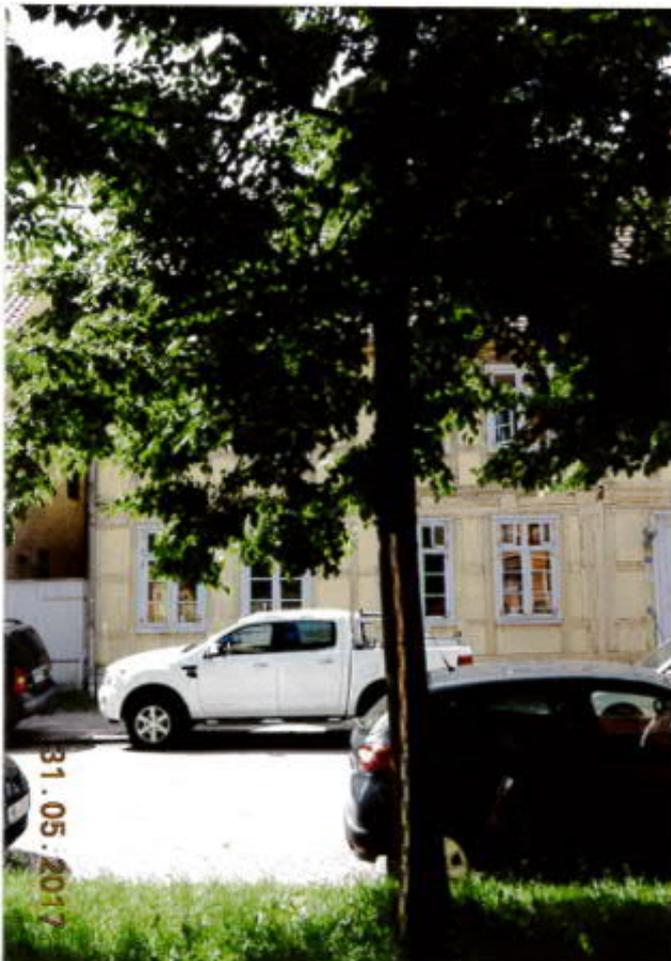
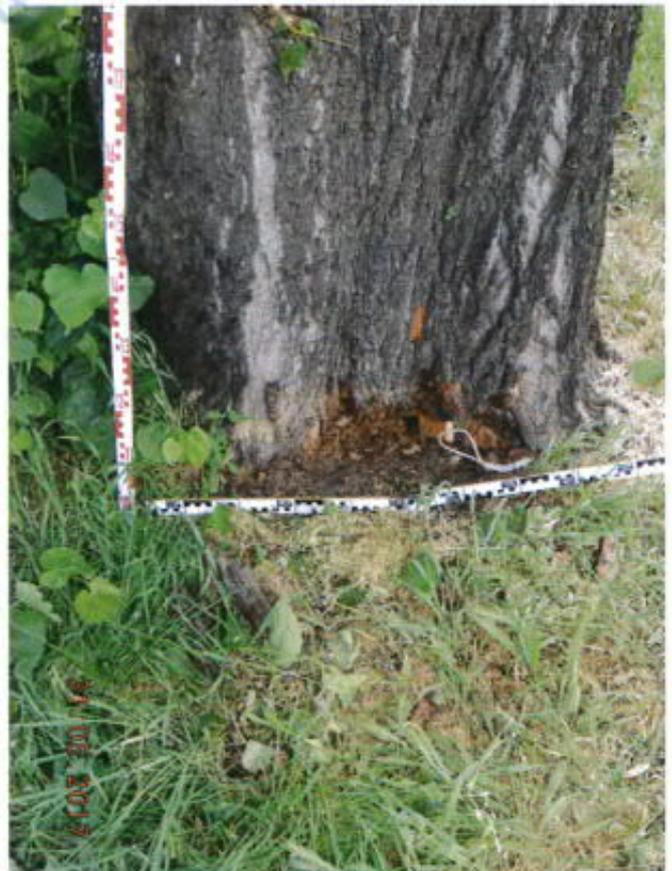
2.2. Stammschäden was/ wo/ wie groß ? Stammrisse/ Stammäue/ Anfahrtschäden u.a.	Astungswunden, oberhalb des westlichen Stammfusses offen faul → meßbare Tiefe der Fäule 10 cm → F 23	Astungswunden, große alte AF von H 0 bis 2,8 m mit intakten Wundrändern, alte und neuere AF am Stammfuß fahrbahnseitig → F 27, F 28

Foto	21	Neubrandenburg, Große Wollweberstraße, Lindenreihe, 31.05.2017
	22	23
Maßstablänge 2,0 m, kleinste Teilung 1,0 cm		
21	Baum Nr. 7, am Kronenrand Totholzbildung	
22	Baum Nr. 8, der Kronenansatz liegt bei nur 3,5 m, die schleppenden Äste reichen bis 2,0 m über die Fahrbahn → das Lichtraumprofil ist nicht gegeben (Soll: 4,5 m/ 2,5 m)	
23	Baum Nr. 9, der westliche Stammfuß ist offen faul

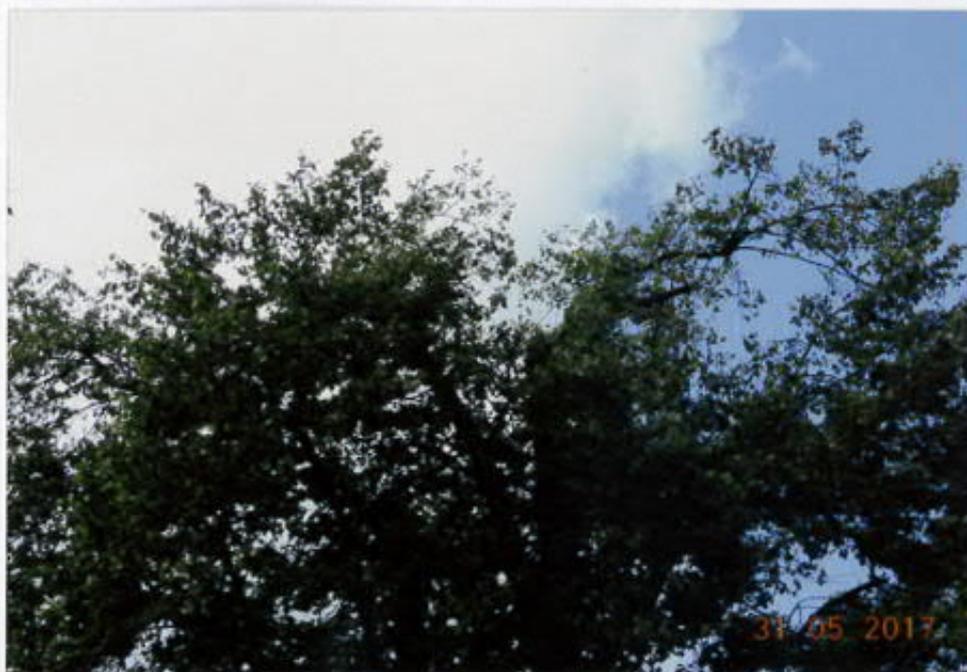
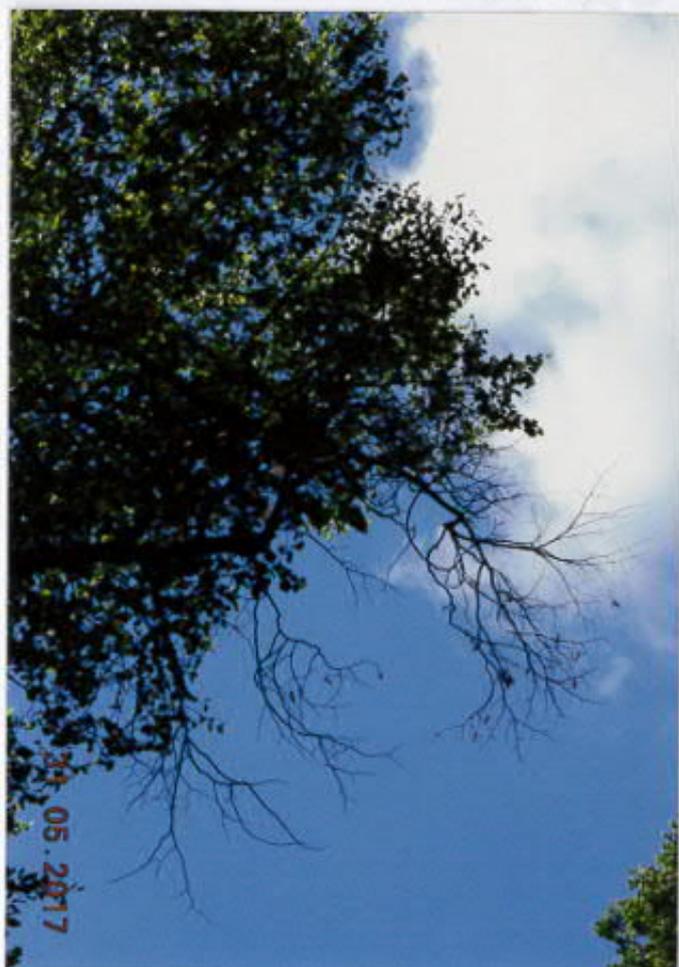
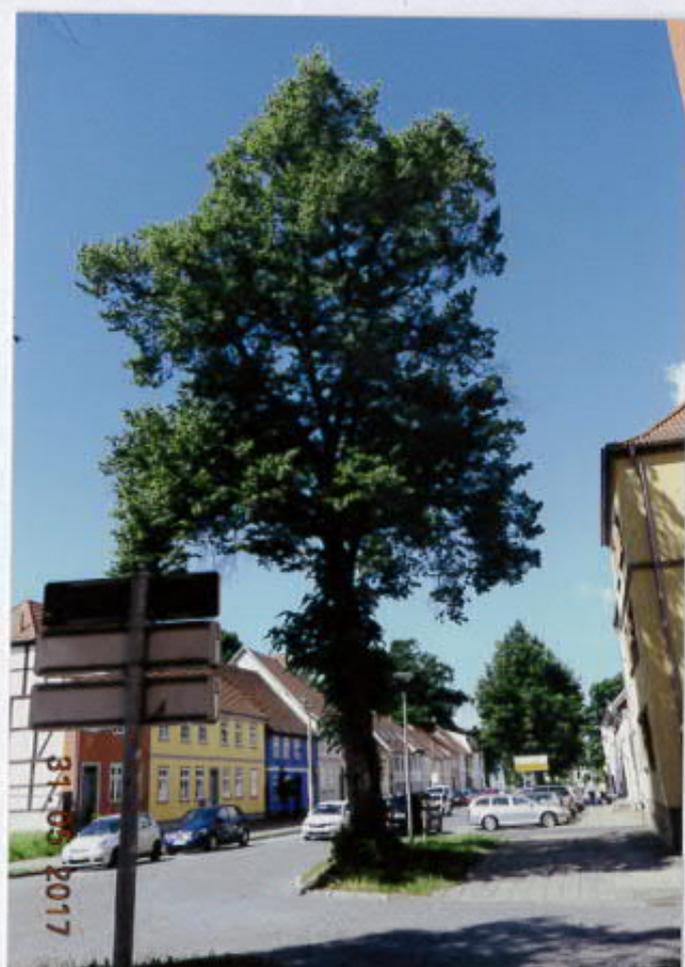
Foto		24	Neubrandenburg, Große Wollweberstraße, Lindenreihe, 31.05.2017
	25	26	
Maßstablänge 2,0 m, kleinste Teilung 1,0 cm			
24	Baum Nr. 9, die Oberkrone fehlt bereits → Kappung im Starkastbereich		
25	Baum Nr. 9, intensive Totholzbildung in der westlichen Kronenhälfte → Ursache: Wassermangel		
26	Baum Nr. 10, Ansicht von Osten, der Baum steht unmittelbar neben der verkehrintensiven Einmündung der Dümperstraße in die Große Wollweberstraße, allseitig am Kronenrand Totholzbildungen → Ursache: Wassermangel

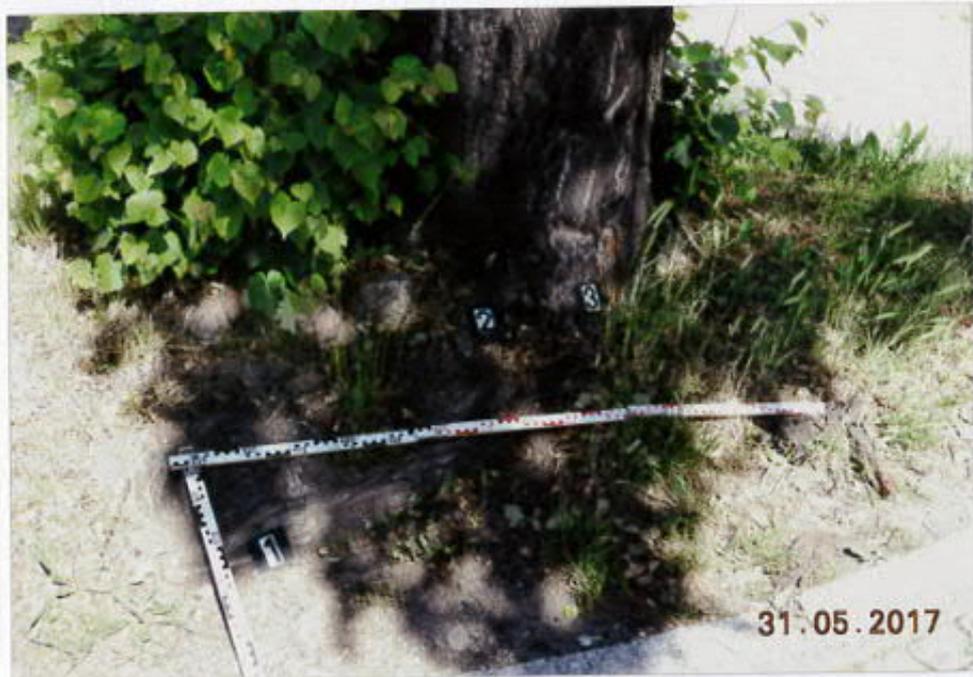
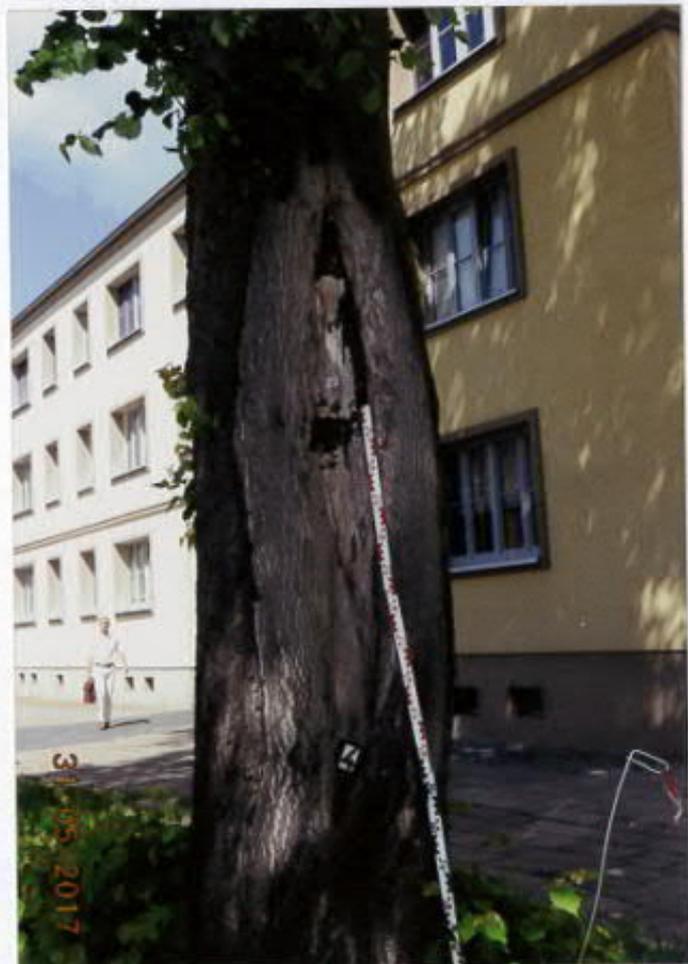
Foto	27	Neubrandenburg, Große Wollweberstraße, Lindenreihe, 31.05.2017
	28	
Maßstablänge 2,0 m, kleinste Teilung 1,0 cm		
27	Baum Nr. 10, bei ①② sehr alte Anfahrwunden mit offen liegendem Wurzelholz, bei ③ jüngere Anfahrwunden am Stammfuß, dieser ist nur 80 cm vom Fahrbahnbordstein entfernt	
28	Baum Nr. 10, bei ④ große Anfahrwunde mit intakten Wundrändern von Sommer 1997

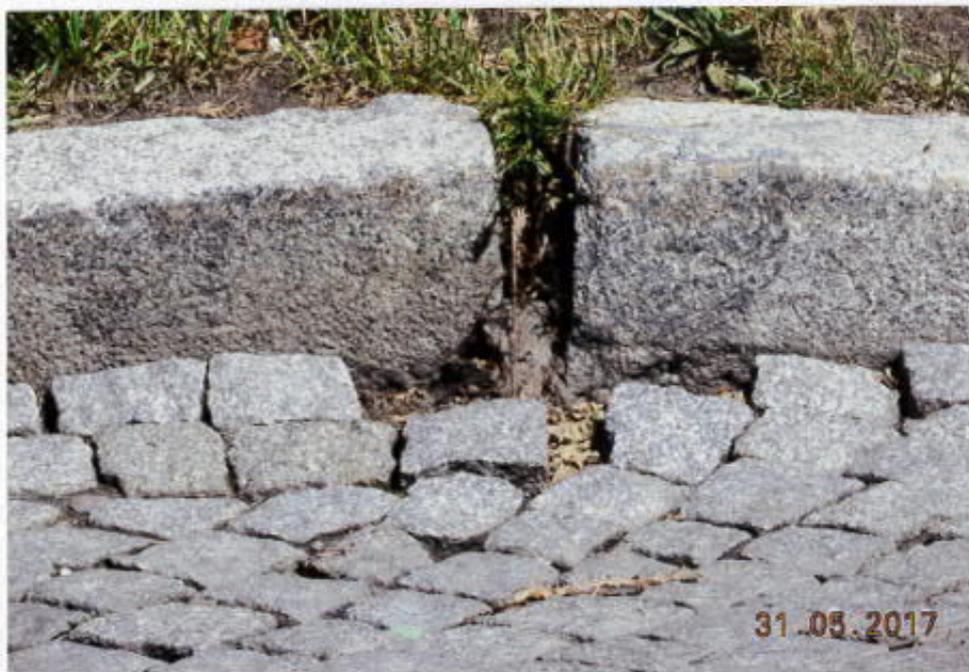
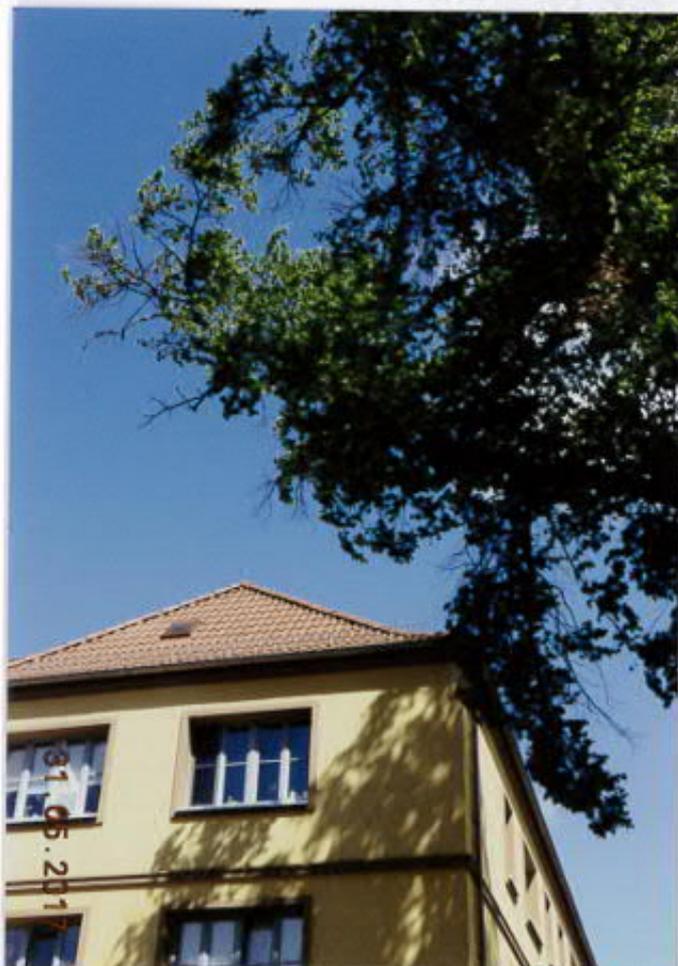
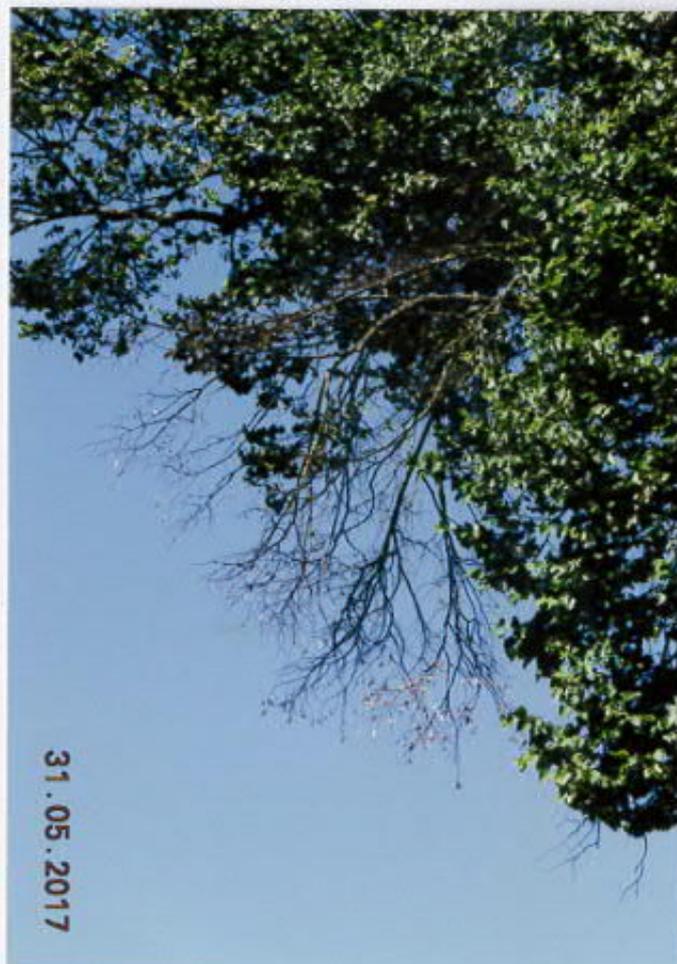
Foto		29	Neubrandenburg, Große Wollweberstraße, Lindenreihe, 31.05.2017
	30	31	
Maßstablänge 2,0 m, kleinste Teilung 1,0 cm			
29	Baum Nr. 10, eine Grobwurzel ist durch eine Fuge zwischen angehobenen Bordsteinen ins Pflaster der Großen Wollweberstraße gewachsen		
30	Baum Nr. 10, Totholz am westlichen Kronenrand		
31	Baum Nr. 10, Totholz am südlichen Kronenrand, über der Fahrbahn

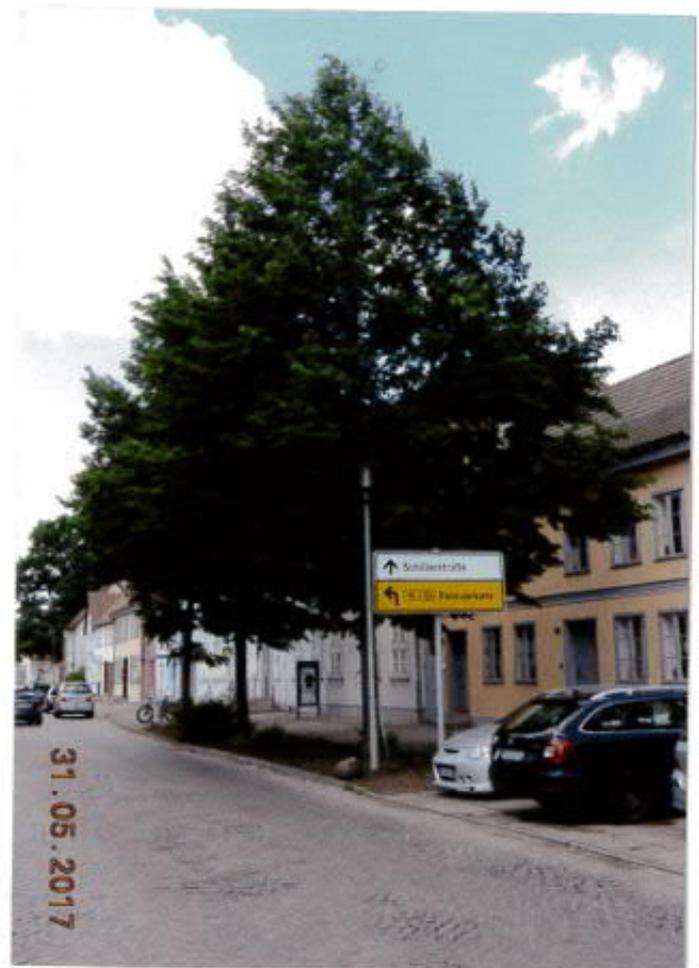
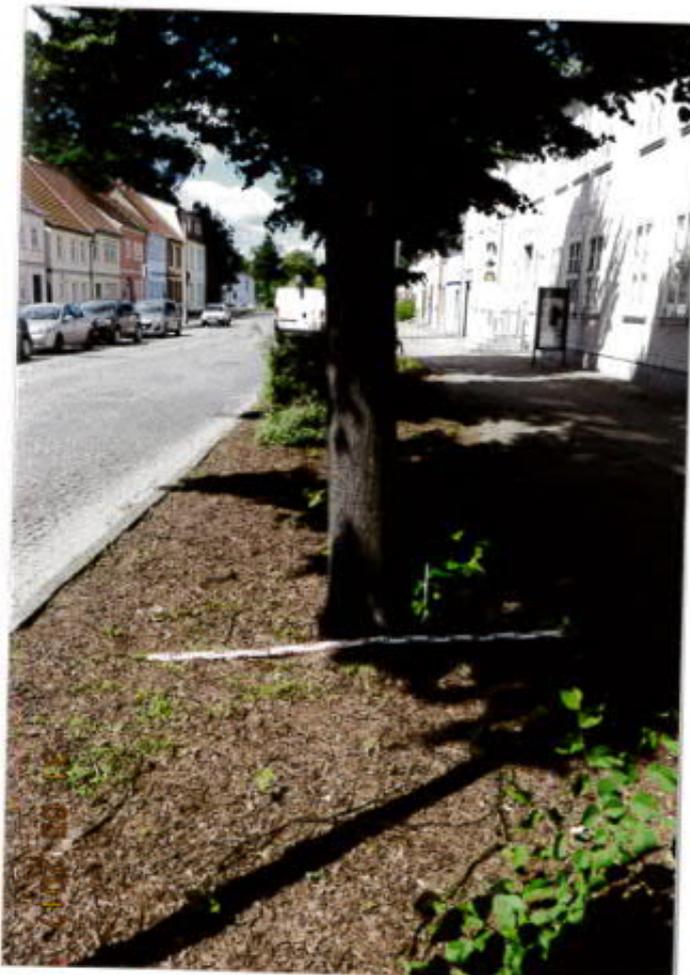
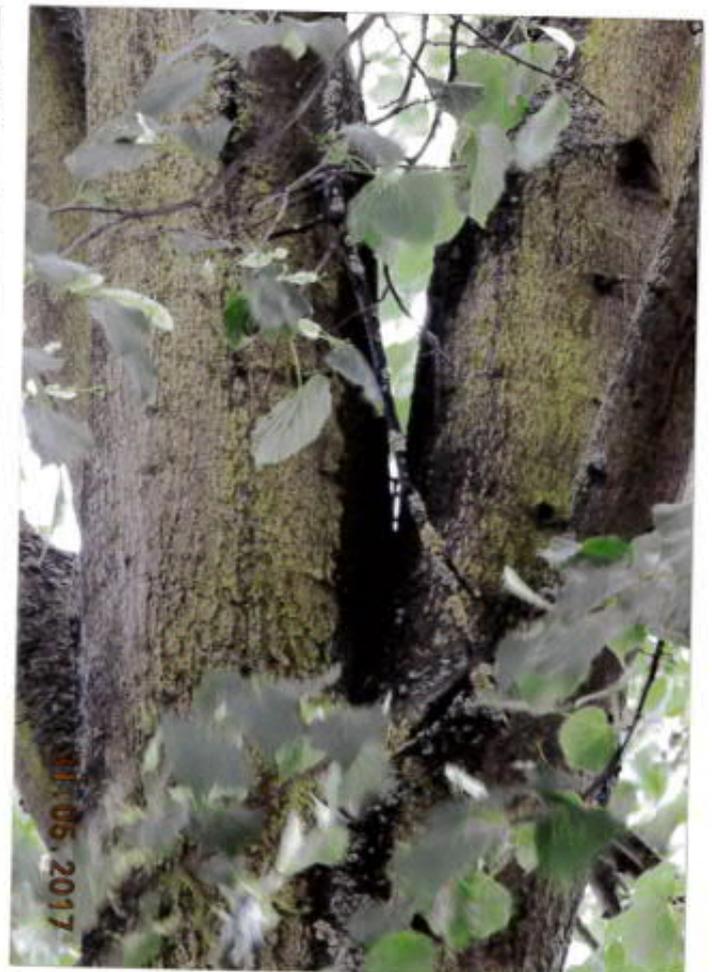
Foto	32	Neubrandenburg, Große Wollweberstraße, Lindenreihe, 31.05.2017
	33 34	
Maßstablänge 2,0 m, kleinste Teilung 1,0 cm		
32	Ansicht der jüngeren Bäume Nr. 11 (vorn) bis Nr. 13 von Südosten, das Lichtraumprofil über der Fahrbahn ist nicht ausreichend (Soll: 4,5 m)	
33	Baum Nr. 11, Entfernung Stammfuß - Fahrbahnbordstein: 1,5 m; - Gehwegbordstein: 1,2 m	
34	Baum Nr. 11, in der Krone hat sich ein abrißgefährdeter Druckzwiesel entwickelt

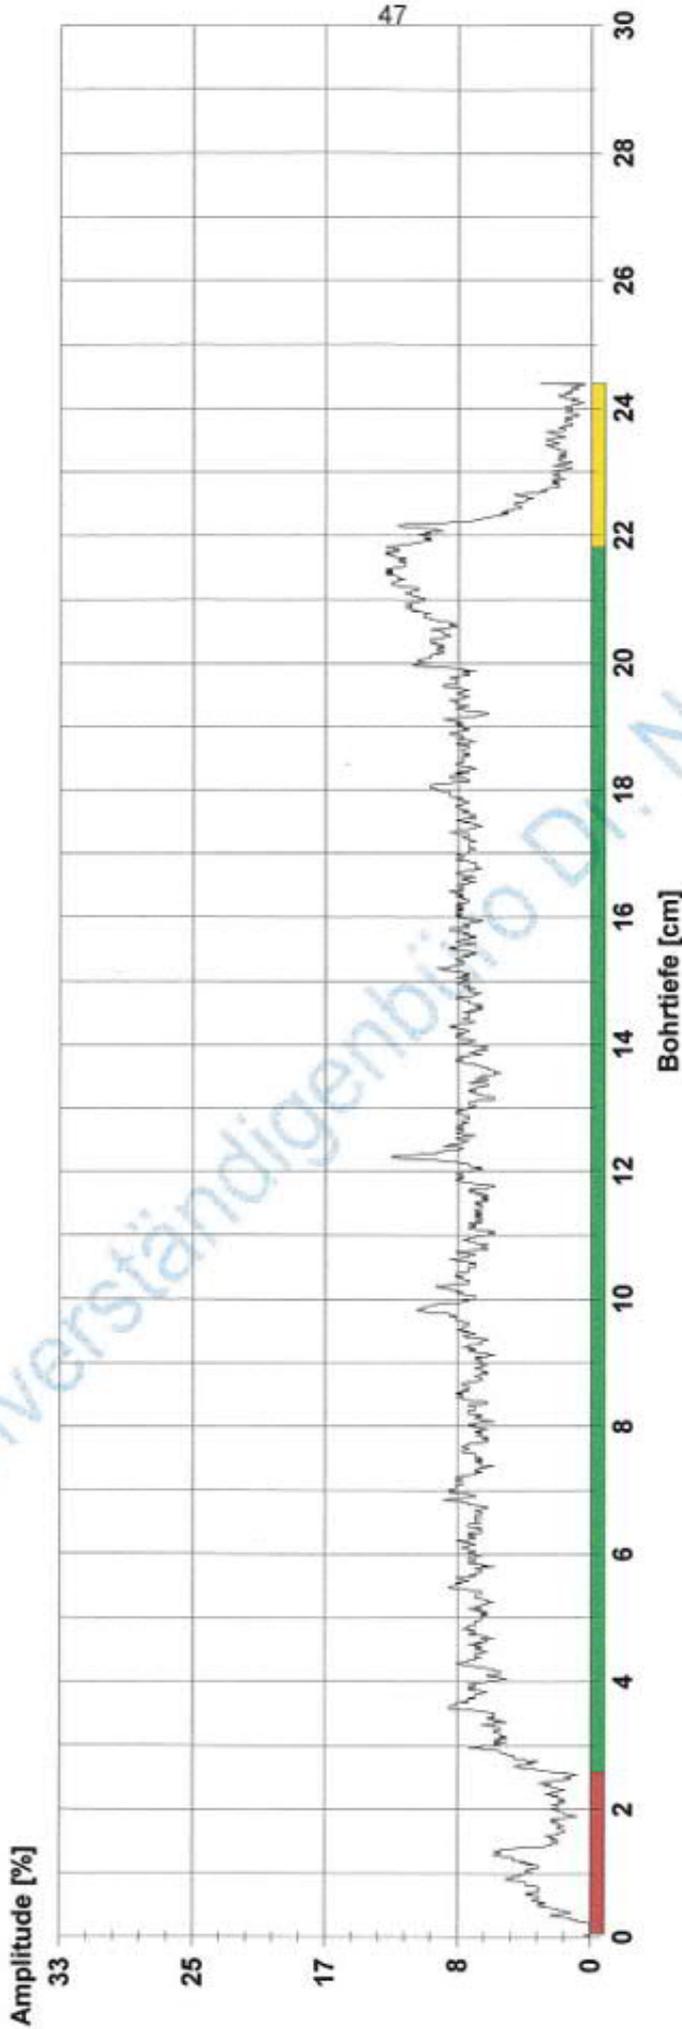
Bohrwiderstand
 Baum Nr. 3
 Messung 1

2.7. Klopfpfrobe Schonhammer	allseits dumpf klingend → Resi, Messungen Nr. 1 bis 3 Meßkurven im Anhang	oB
	2.8. Bohrwiderstandsmessung ja / nein bei Stammseite / Stammhöhe Stammdurchmesser a. d. Bohrung	Mess.-Nr. Lage StammdU bei Stammhöhe 1 von S 90 cm 100 cm 2 von N 90 cm 100 cm 3 von W 90 cm 100 cm Es besteht Stammbruch- und Windwurfgefahr!	-

Von	0,1 cm	bis	2,6 cm	:	Borke, Bast
Von	2,6 cm	bis	21,8 cm	:	ohne Befund
Von	21,8 cm	bis	24,4 cm	:	intensive Fäule,
Von	0,0 cm	bis	0,0 cm	:	Höhlung
Von	0,0 cm	bis	0,0 cm	:	
Von	0,0 cm	bis	0,0 cm	:

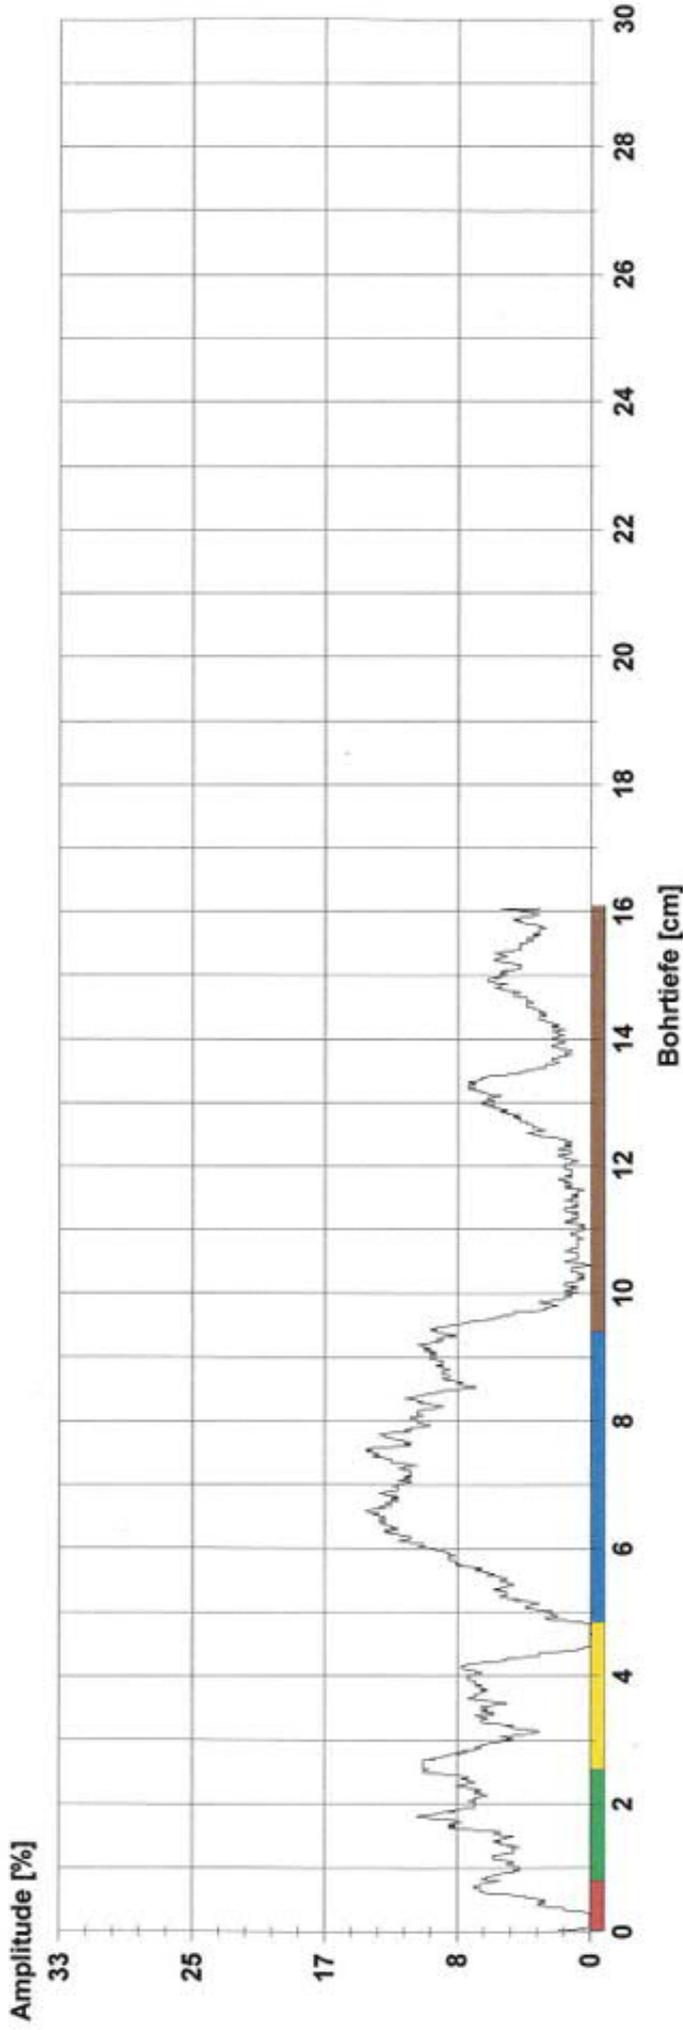
Von	0,0 cm	bis	0,8 cm	:	Borke, Bast ?
Von	0,8 cm	bis	2,5 cm	:	ohne Befund ?
Von	2,5 cm	bis	4,9 cm	:	Fäule, innerer Riß
Von	4,9 cm	bis	9,4 cm	:	ohne Befund
Von	9,4 cm	bis	16,1 cm	:	intensive Fäule
Von	0,0 cm	bis	0,0 cm	:

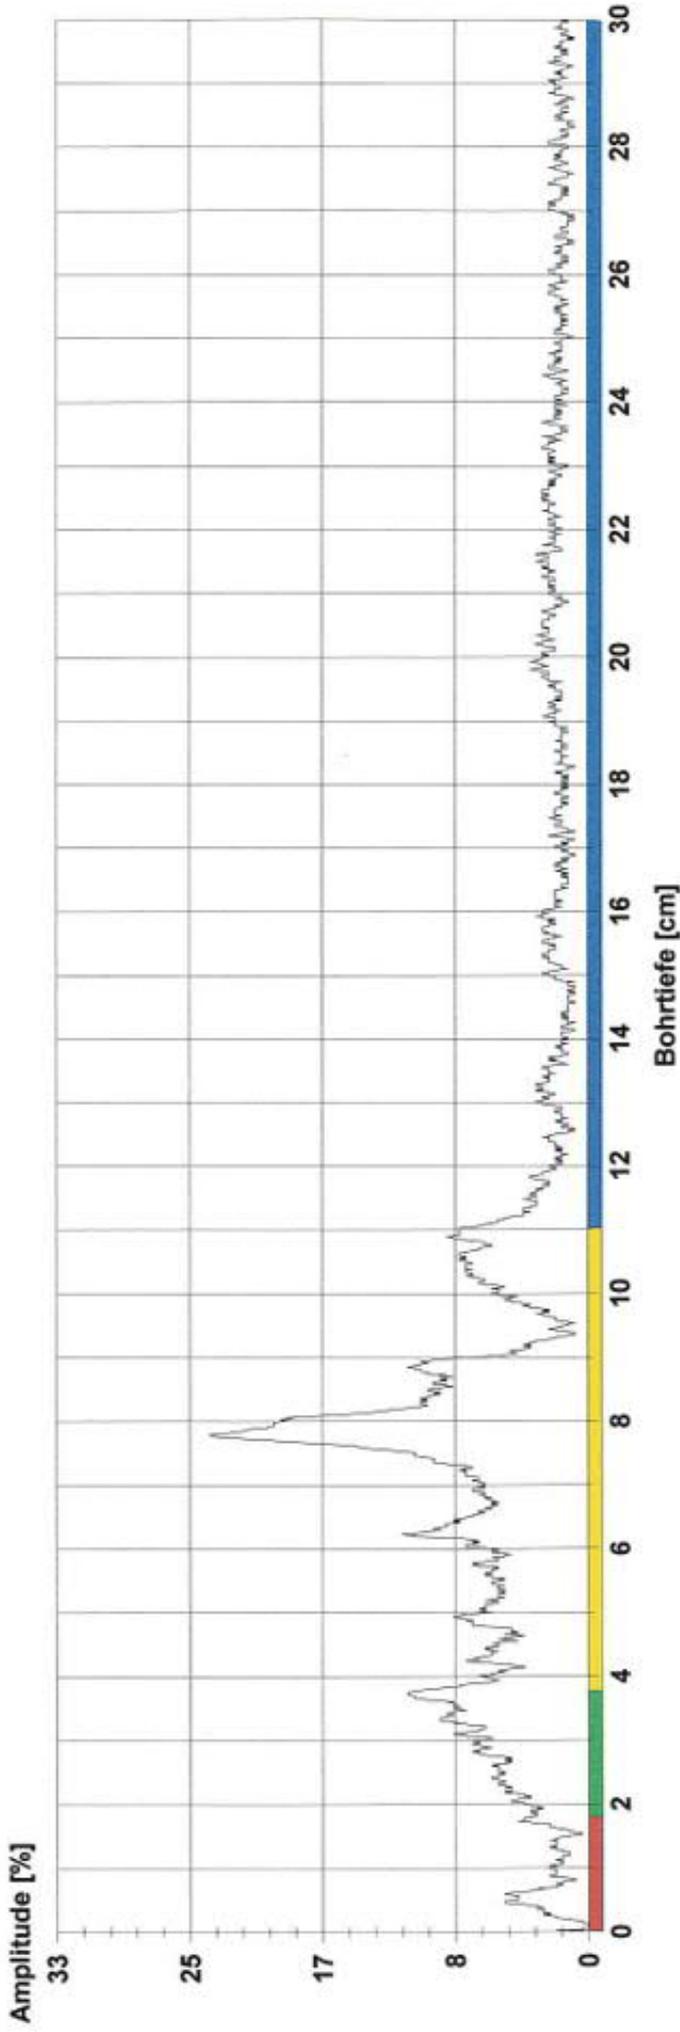
Von	0,0 cm	bis	1,8 cm	: Borke, Bast
Von	1,8 cm	bis	3,8 cm	: ohne Befund
Von	3,8 cm	bis	11,0 cm	: Fäule
Von	11,0 cm	bis	30,0 cm	: Höhlung, Mulm
Von	0,0 cm	bis	0,0 cm	:
Von	0,0 cm	bis	0,0 cm	:

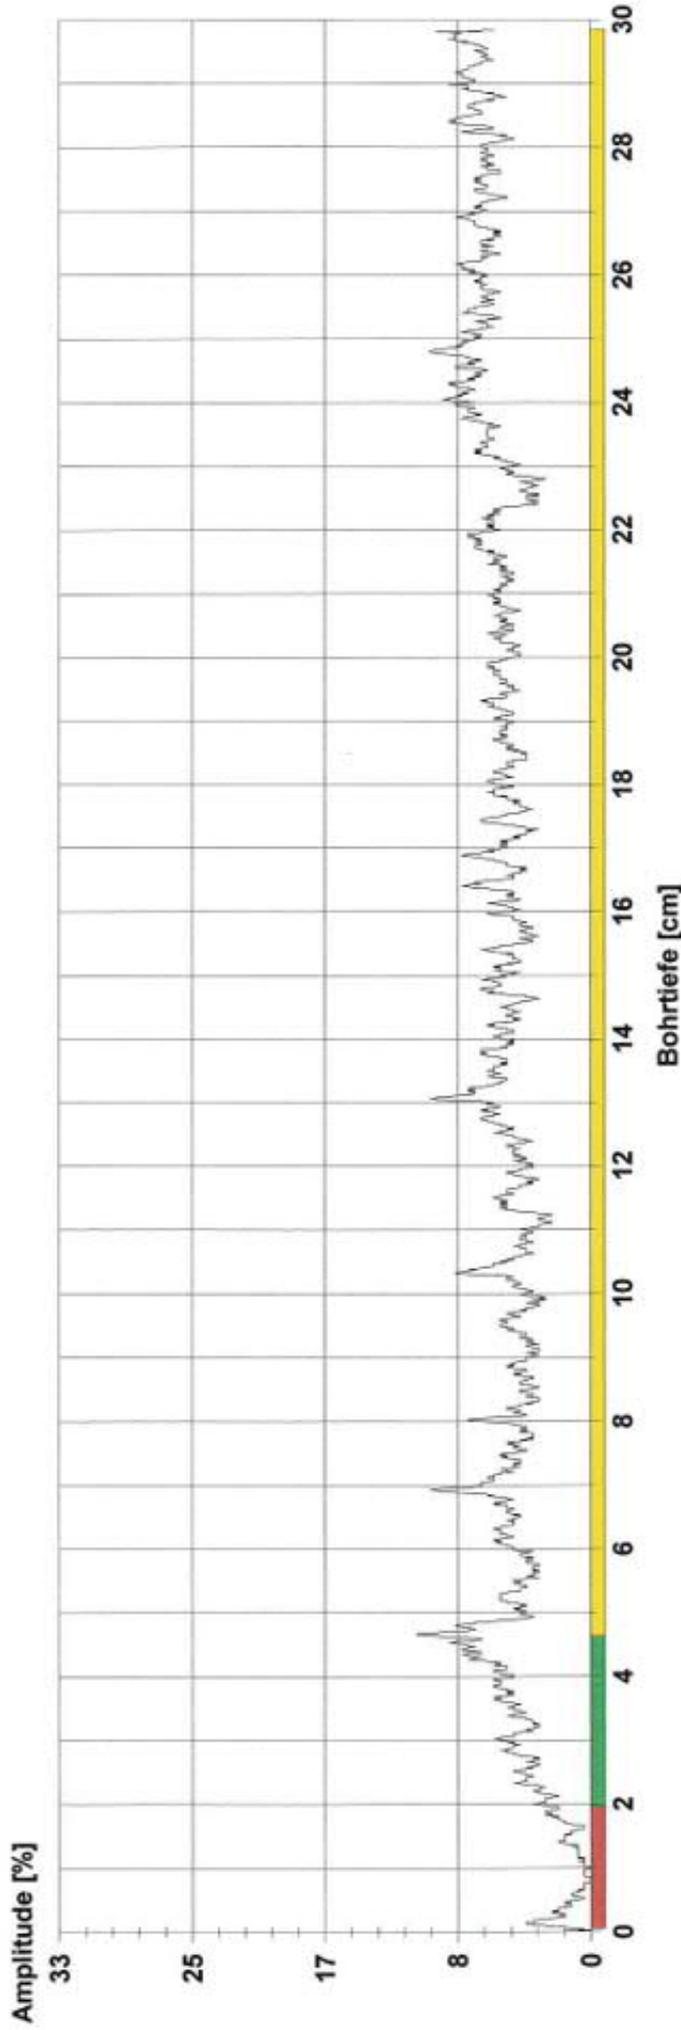
2.7. Klopprobe Schonhammer	allseits dumpf klingend, Resi → Mess.-Nr. 5, 6, Messkurven im Anhang	oB
	2.8. Bohrwiderstandsmessung bei Stammseite / Stammhöhe Stammdurchmesser a. d. Bohrung	Mess.-Nr. Lage StammDU bei Stammhöhe 4 von S 80 cm 100 cm 5 von N 80 cm 100 cm Es besteht Stammbruch- und Winwurfgefahr!	-

Von 0,1 cm bis 2,0 cm	: Borke, Bast
 Von 2,0 cm bis 4,6 cm	: ohne Befund
 Von 4,6 cm bis 29,9 cm	: Fäule
 Von 0,0 cm bis 0,0 cm	:
 Von 0,0 cm bis 0,0 cm	:
 Von 0,0 cm bis 0,0 cm	:

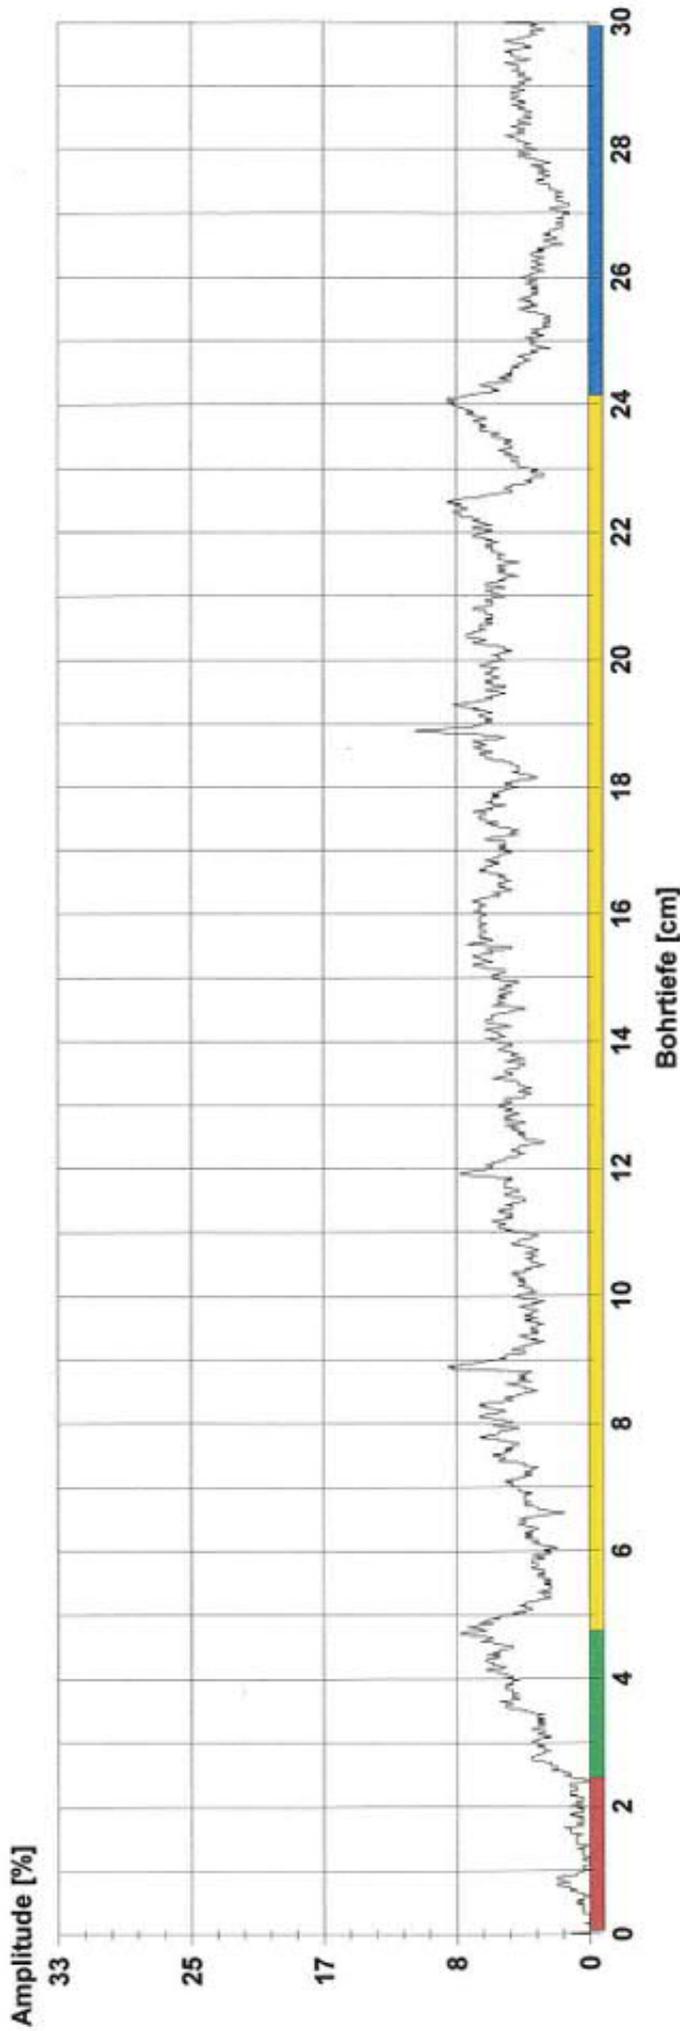
Von	0,1 cm	bis	2,5 cm	:	Borke, Bast
Von	2,5 cm	bis	4,8 cm	:	ohne Befund
Von	4,8 cm	bis	24,2 cm	:	Fäule
Von	24,2 cm	bis	29,9 cm	:	intensive Fäule
Von	0,0 cm	bis	0,0 cm	:	
Von	0,0 cm	bis	0,0 cm	:

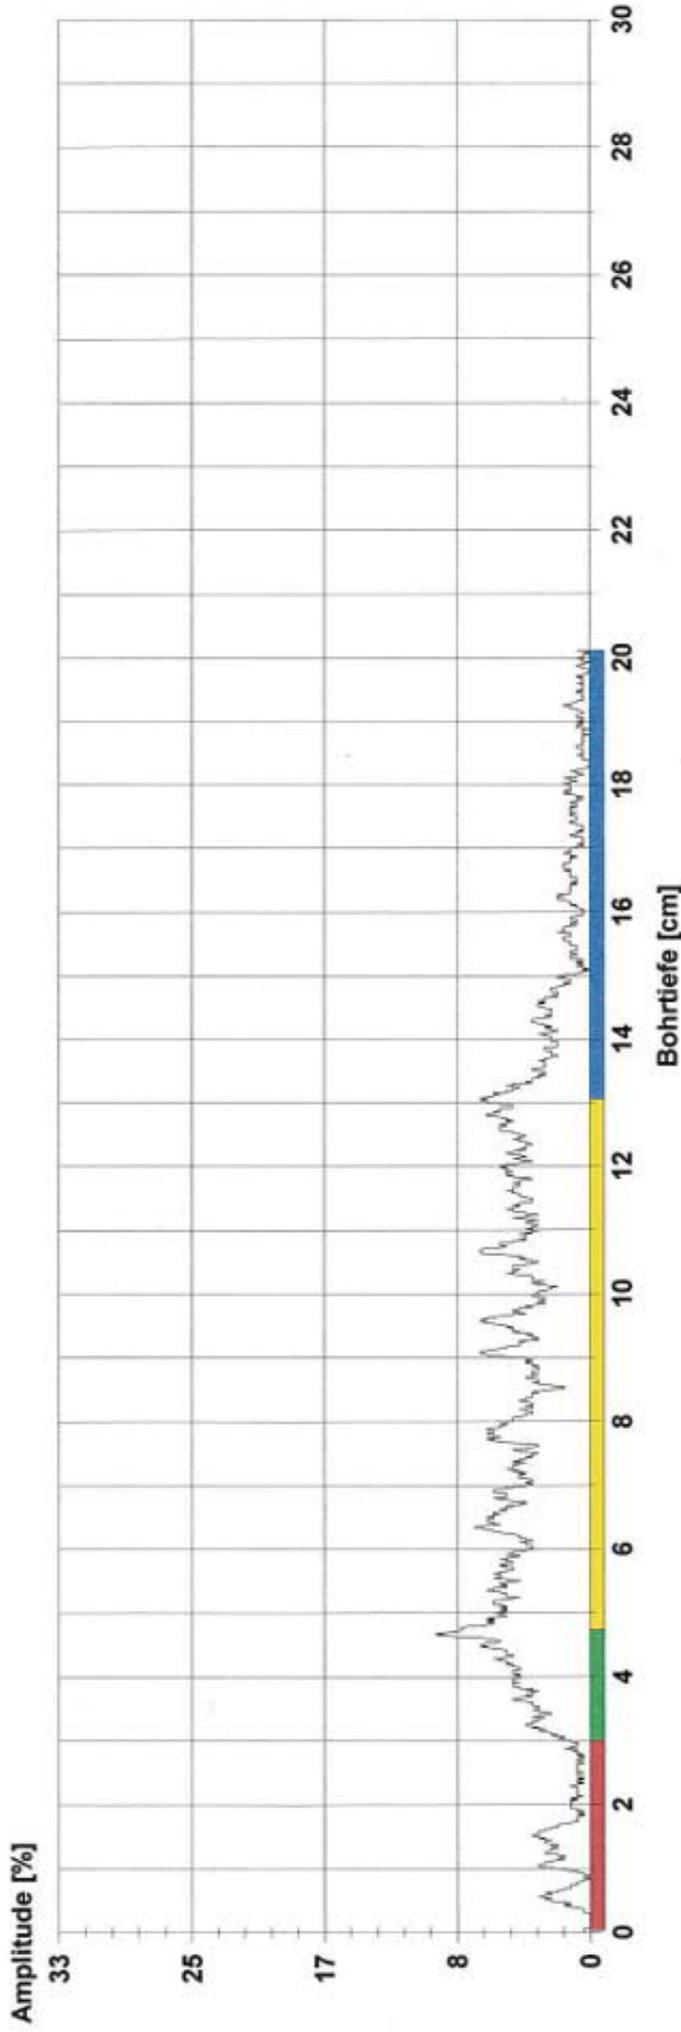
2.7. Klopfrage Schonhammer	alleits dumpf klingend, Resi Mess.-Nr. 7, 8, 9, Meßkurven im Anhang	oB
	2.8. Bohrwiderstandsmessung bei Stammseite / Stammhöhe Stammdurchmesser a. d. Bohrung	Mess.-Nr. Lage StammDU bei Stammhöhe 7 von O 90 cm 50 cm 8 von W 90 cm 50 cm 9 von S 90 cm 50 cm Es besteht Stammbruch- und Windwurfgefahr!	-

Von	0,0 cm	bis	3,0 cm	: Borke, Bast
 Von	3,0 cm	bis	4,7 cm	: ohne Befund
 Von	4,7 cm	bis	13,1 cm	: Fäule
 Von	13,1 cm	bis	20,1 cm	: intensive Fäule
 Von	0,0 cm	bis	0,0 cm	: Höhlung, Mulm
 Von	0,0 cm	bis	0,0 cm	:
