Dendrologisches Gutachten

zum Baumbestand in der Großen Wollweberstraße
in

17033 Neubrandenburg

Sanierungsmaßnahme „Altstadt“ Neubrandenburg, Objekt Nr. 930 – Große Wollweber Straße

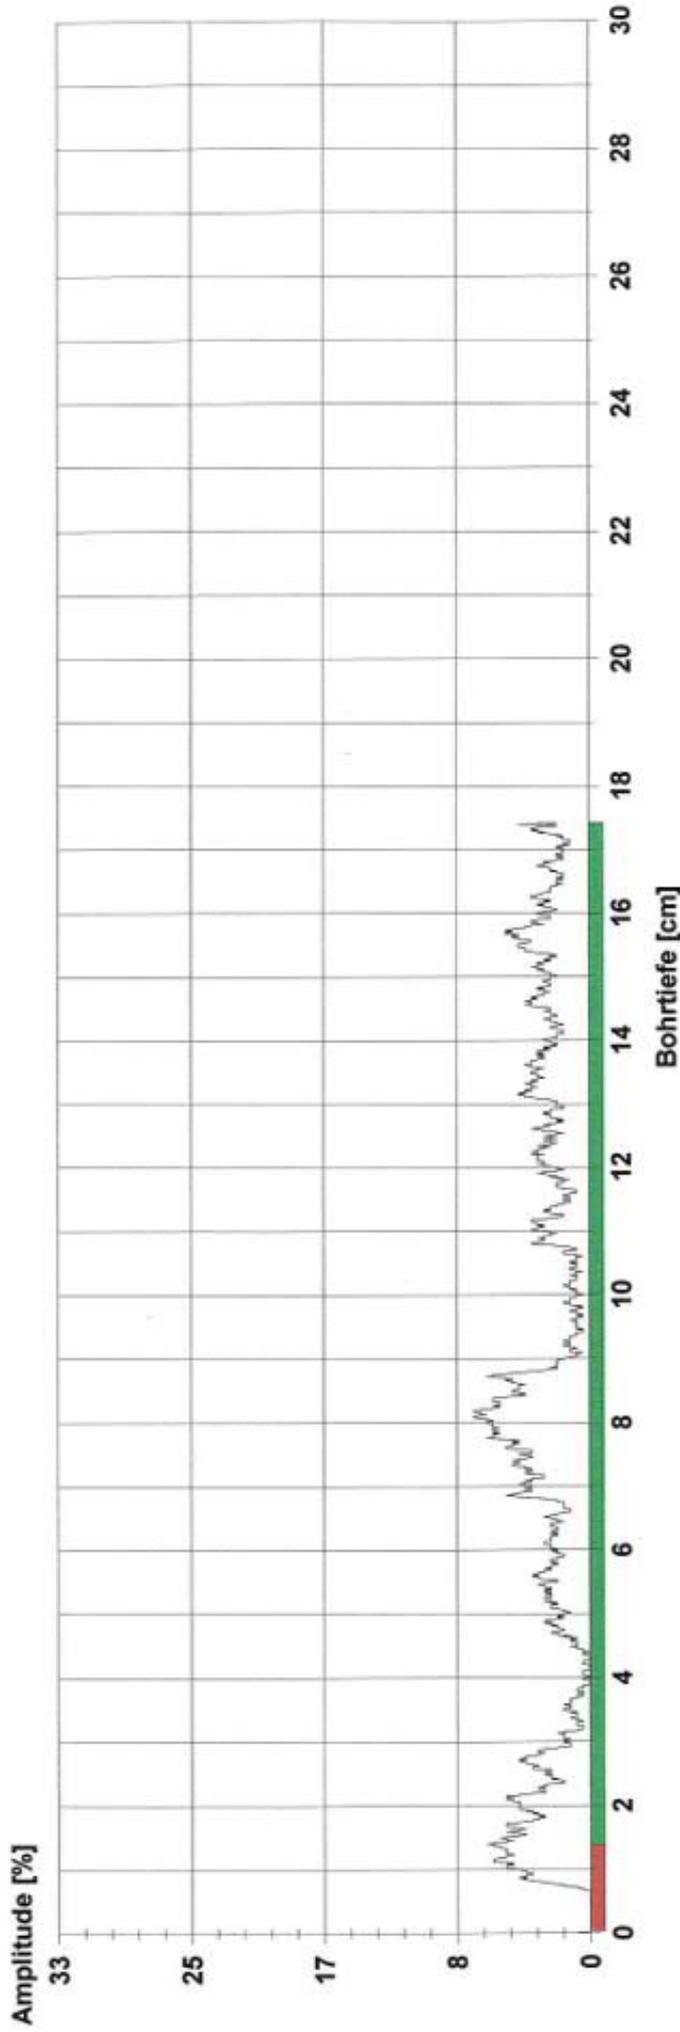
2.7. Klopfrage Schonhammer	alleits dumpf klingend, Resi Mess.-Nr. 7, 8, 9, Meßkurven im Anhang	oB
	2.8. Bohrwiderstandsmessung bei Stammseite / Stammhöhe Stammdurchmesser a. d. Bohrung	Mess.-Nr. Lage StammDU bei Stammhöhe 7 von O 90 cm 50 cm 8 von W 90 cm 50 cm 9 von S 90 cm 50 cm Es besteht Stammbruch- und Windwurfgefahr!	-

Von 0,0 cm bis 1,4 cm	Borke, Bast ?
Von 1,4 cm bis 17,4 cm	intensive Fäule,
Von 0,0 cm bis 0,0 cm	
Von 0,0 cm bis 0,0 cm	
Von 0,0 cm bis 0,0 cm	
Von 0,0 cm bis 0,0 cm

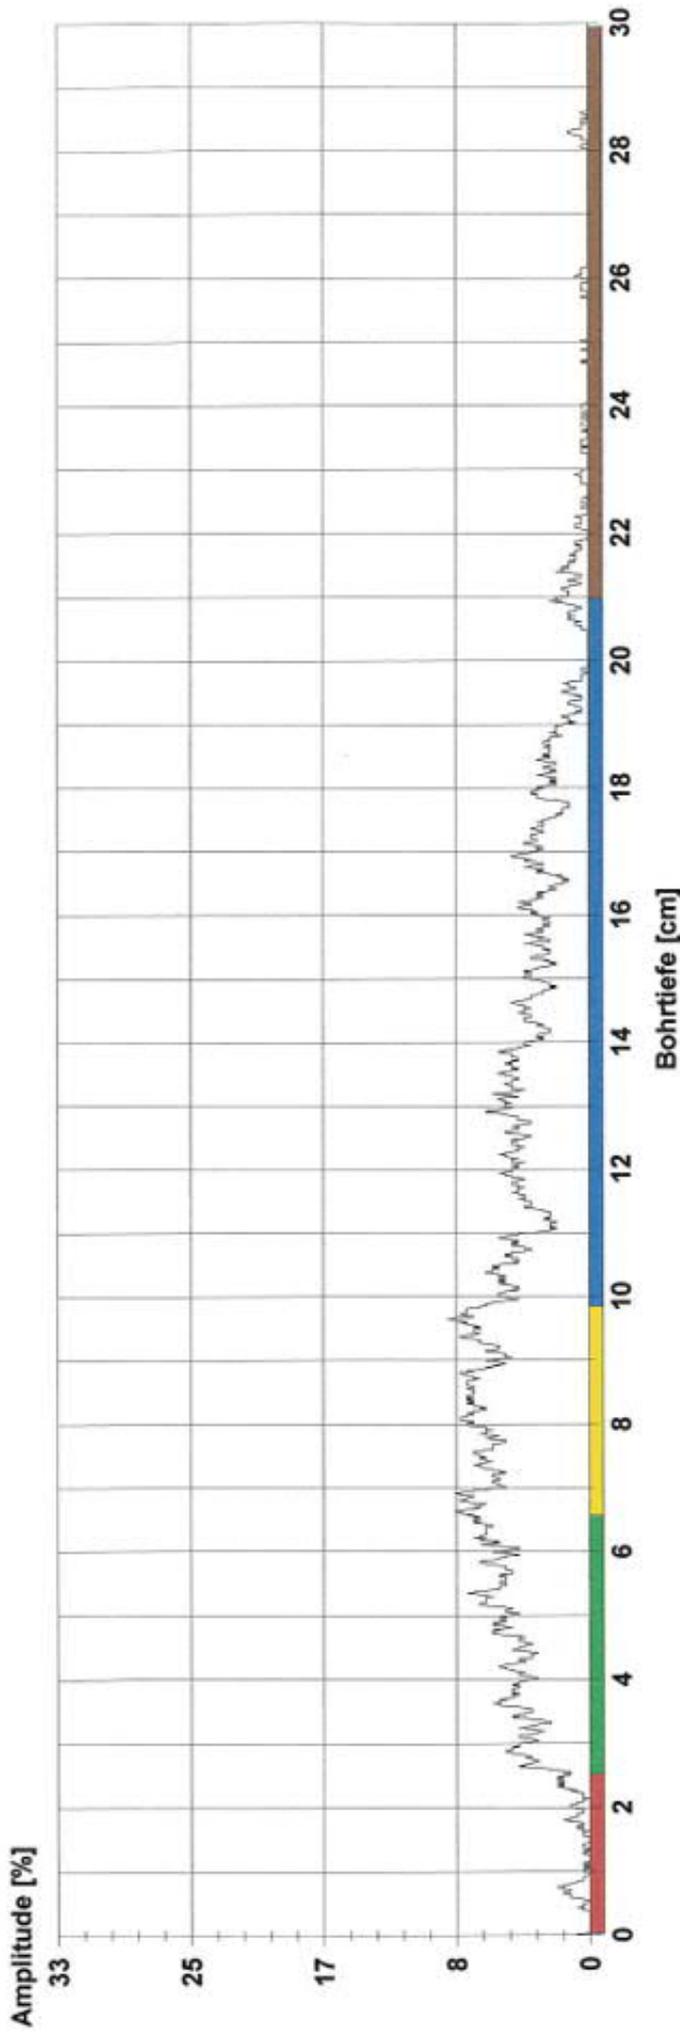
Von	0,0 cm	bis	2,5 cm	:	Borke, Bast
Von	2,5 cm	bis	6,6 cm	:	ohne Befund
Von	6,6 cm	bis	9,8 cm	:	Fäule
Von	9,8 cm	bis	21,0 cm	:	intensive Fäule
Von	21,0 cm	bis	29,9 cm	:	Höhlung, Mulm
Von	0,0 cm	bis	0,0 cm	:
