## Dendrologisches Gutachten

(Reg.-nr. 12/09)

zu zwei Eichen in der Rostocker Straße von  
Neubrandenburg  
und  
Einschätzung der Überlebenschance der Bäume unter  
Berücksichtigung eines geplanten Bauvorhabens

31.03.2009

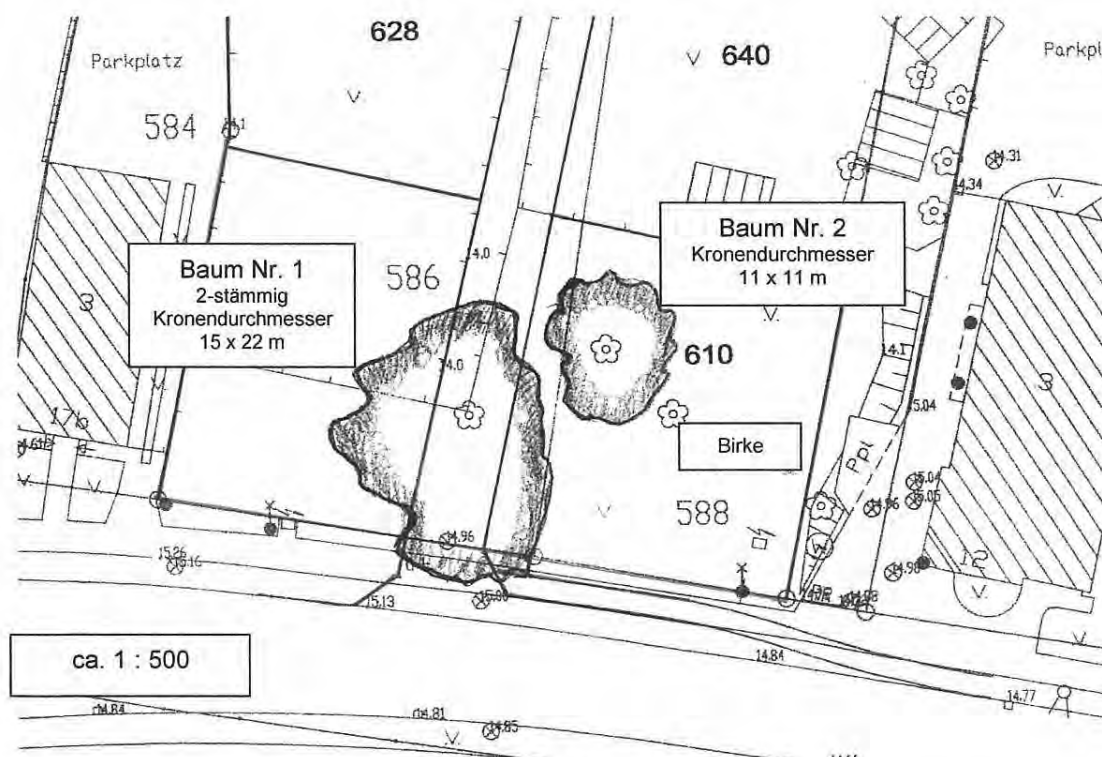
Abb. 1 Lage- und Bestandsplan

Hinsichtlich der geplanten Baumaßnahmen im B-Plangebiet „An der Tollense“ → Abb. 1 (Wegebau und sonstige Bebauung) ist festzustellen, daß zumindest der Bau der Erschließungsstraße zwischen den beiden angrenzenden Baufeldern für beide Bäume tödlich sein wird. Der Grund liegt darin, daß Baum Nr. 1 unmittelbar auf der Bautrasse steht und unbedingt entfernt werden muß, sofern die Straße das Primat haben soll. Eine Umlegung der Fahrbahn-Trasse nach Osten oder Westen erscheint auf Grund der geringen Breite des Erschließungsgebietes nicht möglich, denn die Trasse müsste deutlich außerhalb des Kronenrandes beider Bäume verlaufen. Dort befinden sich jedoch bereits andere Baumstandorte, die gleiche Probleme aufwerfen.

Bezogen auf die vorliegende Planungsidee ist es aus gutachterlicher Sicht nicht empfehlenswert die beiden Eichen als Bestandsbäume in den B-Plan zu übernehmen, weil deren Reststandzeit sich auf Grund der geplanten Bauarbeiten rapide verkürzen würde.

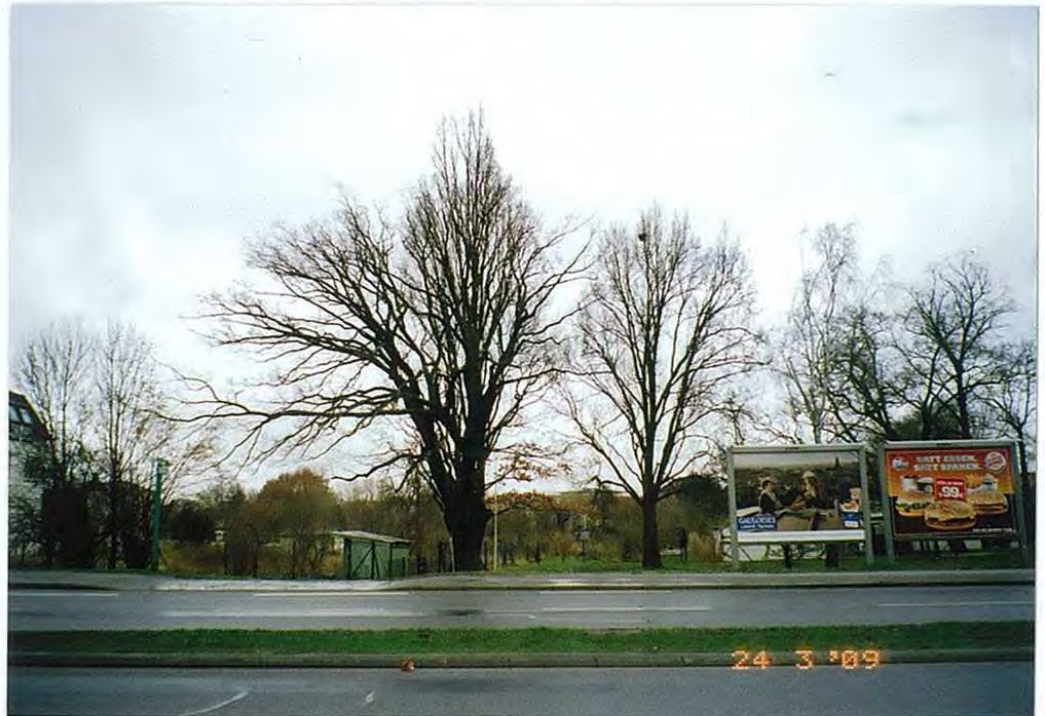
| Foto 1 | Baum Nr. 1 (links) und Baum Nr. 2 (rechts), Ansicht von Süden | | |

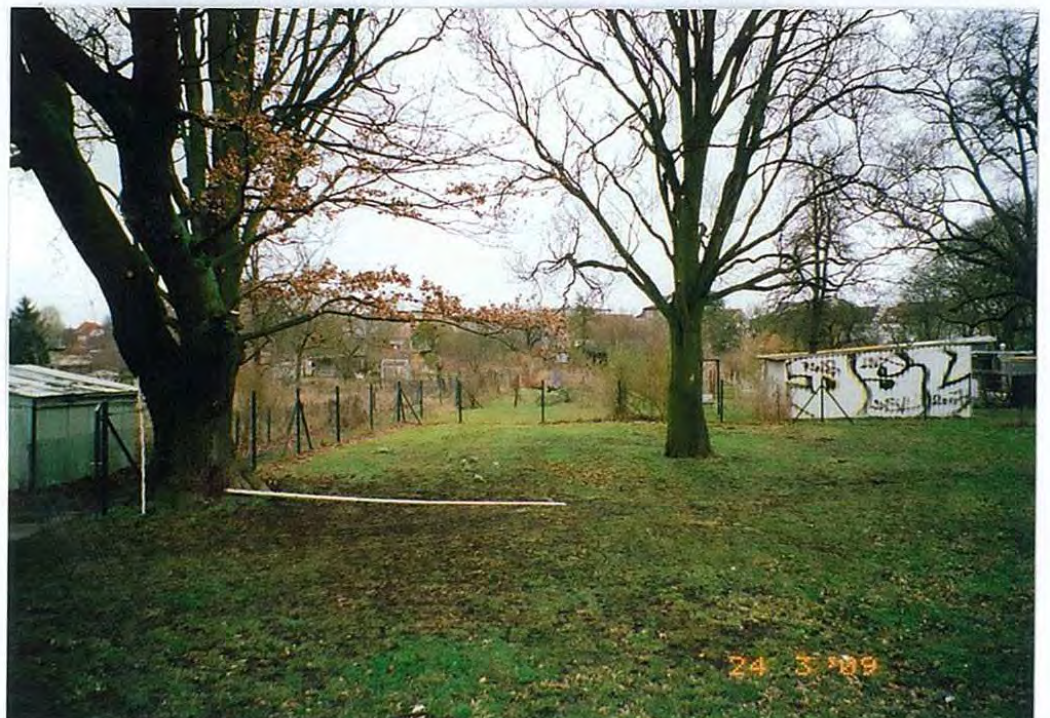
| Dendrologische Checkliste | | Begutachtungsdatum: 24.03.2009 | |
|---|---|---|---|
| 14 | Anteil Totholz in der Krone | max. 5 % vom Kronenvolumen, es sind höchsten Feinäste betroffen, weil in<br>jüngster Vergangenheit Totholz bis Starkastbereich entfernt wurde,<br>daher gibt es ganz frische Astungswunden → F 2 | |

| Foto 2 | dto. Situation am Standort, Ansicht von Süden | | |

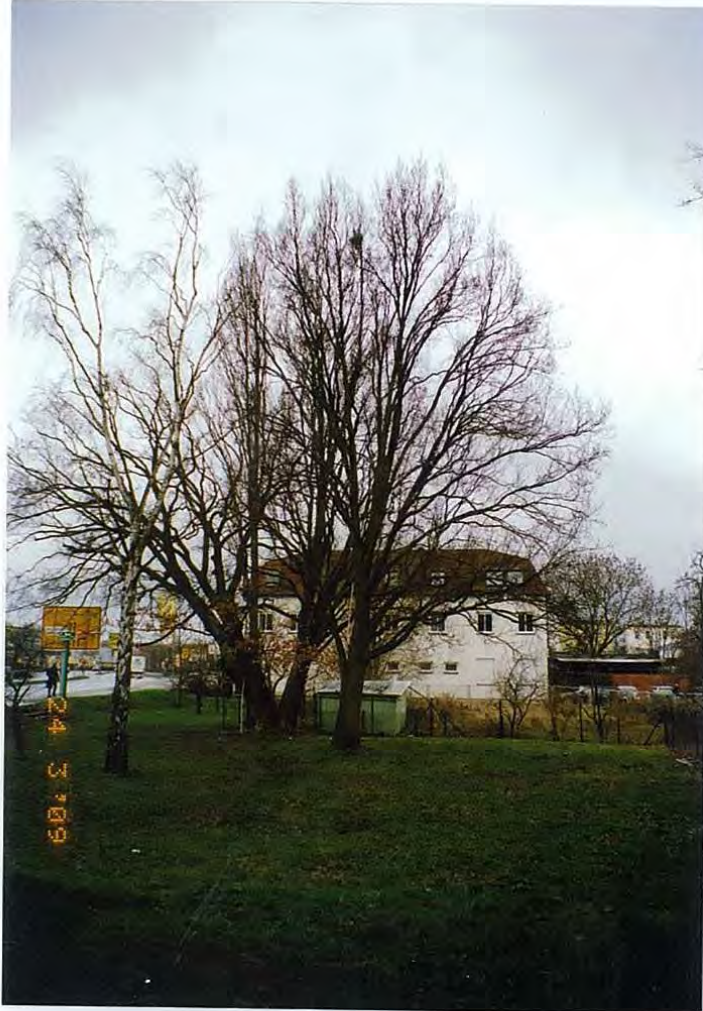
| Foto 3 | Situation am Standort, Ansicht von Osten, vorn Baum Nr. 2, dahinter, 2-stämmig, Baum Nr. 1 | | |

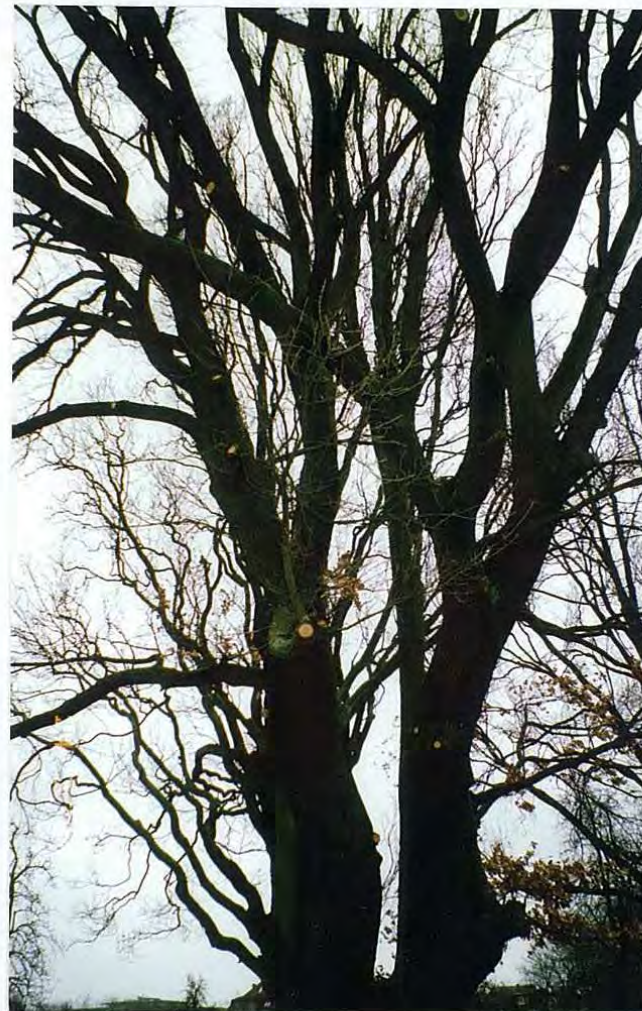
Der südliche Stämmeling des Baumes Nr. 1 weist eine deutlich dünner strukturierte Krone (Beastung) auf, als die Krone des nördlichen Stämmelings. Frische Sägespuren in der gesamten Baumkrone weisen darauf hin, daß in jüngerer Vergangenheit (Winter 2008/ 2009) eine größere Menge offensichtlich toter, abgestorbener Ästen (Totholz) entfernt wurden. Dieser Tatbestand und die „lockere“ Kronenstruktur des südlichen Stämmelings signalisieren, daß dieser Baum nur noch eine verminderte Vitalität aufweist → Vitalitätsstufe 3 (stark geschädigt). Eine der Ursachen dafür kann sein, daß zumindest über den westlichen Wurzelbereich des Baumes ein unbefestigte Weg verläuft, der durch Kleingärtner jahrzehntelang befahren wurde, was sowohl zu Bodenverdichtungen, aber auch zu beschädigten freiliegenden Wurzeln führte, über die Pilze in den Baum eindringen konnten. Die Tätigkeit der Pilz (z. B. Hallimasch) im Wurzel- und Stammholz kann eine Ursache der Totholzbildung sein. Der weiter nordöstlich stehende Baum Nr. 2 ist sichtbar vitaler (Vitalitätsstufe 1, leicht geschädigt), obwohl auch aus dieser Krone Totholz entfernt wurde. Bei diesem Baum ist der besonders verdickte Stammfuß auffällig → F 6 und F 7, der immer dann entsteht, wenn Bäume auf Stammholzfäule mit lokal begrenztem verstärkten Holzanbau reagieren. In beiden Bäume konnte jedoch durch Klopffprobe am Stamm kein dumpfer Ton erzeugt werden, der auf eine bedeutende Stammholzfäule resp. einen Hohlraum hinweisen würde.

| Foto 4 | Baum Nr. 1, Krone mit hellen, frischen Astungswunden | | |

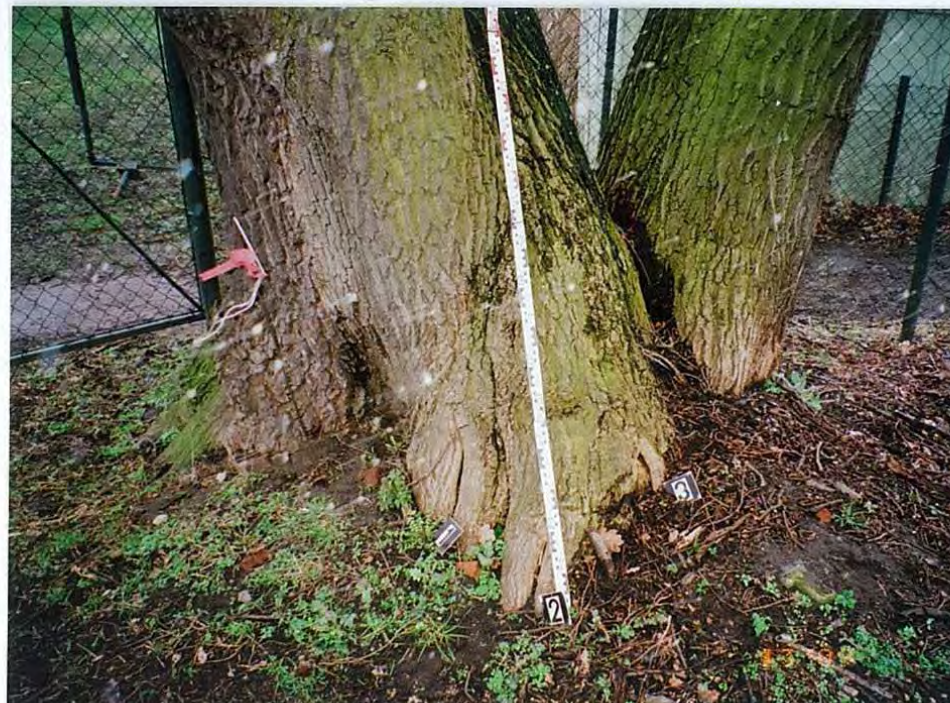
| Foto 5 | Baum Nr. 1, Stammbasis bei ①②③ mit alten fast verheilten Anfahrwunden, Ansicht von Südosten | | |

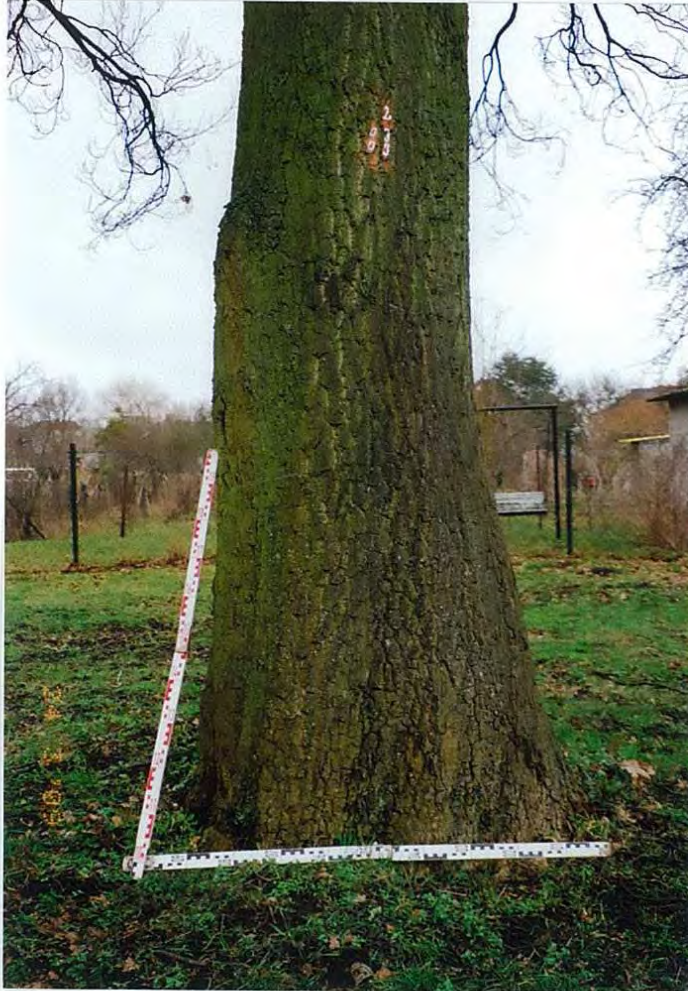
| Dendrologische Checkliste | | Begutachtungsdatum: 24.03.2009 | |
|---|---|---|---|
| 15 | Stamm- oder Kronenschäden ja / nein<br>Art der Stamm- oder Kronenschäden | Anfahrtschäden/ <b>Astungsstummel/ Astungswunden/</b> Astabrisse/ Astabbrüche/<br>Unglücksbalken/ Stammrisse/ Stammbäuche / <b>Stammfuß verdickt</b> → F 6 + 7 | |

| Foto 6 | Baum Nr. 2, deutlich verdickter Stammfuß, Ansicht von Süden | | |

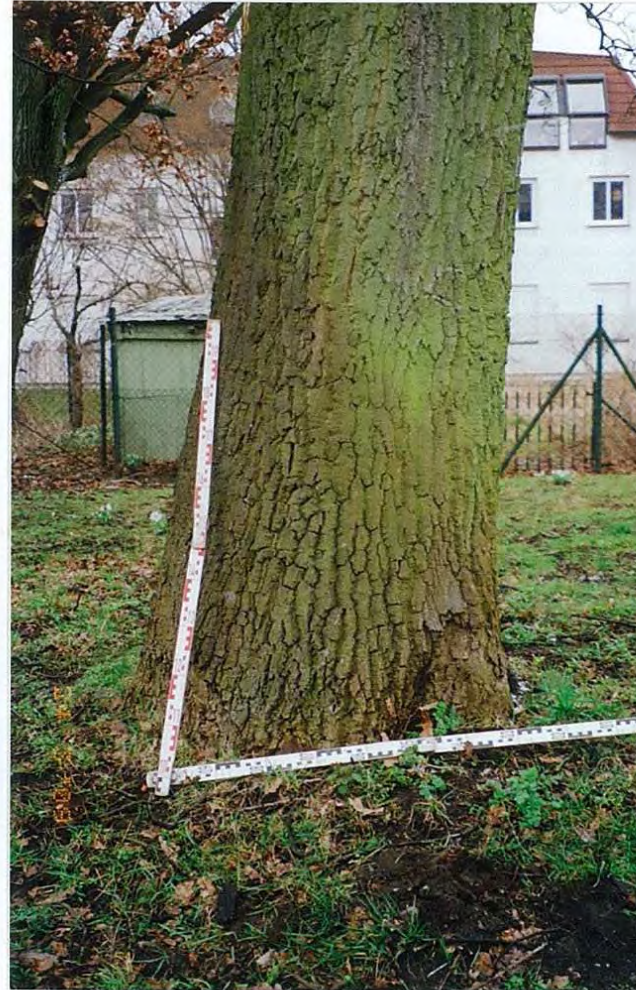
| Foto 7 | Baum Nr. 2, dto. Ansicht von Osten | | |
