Augustabad - Ufersicherung und –gestaltung

Stand: August 2021

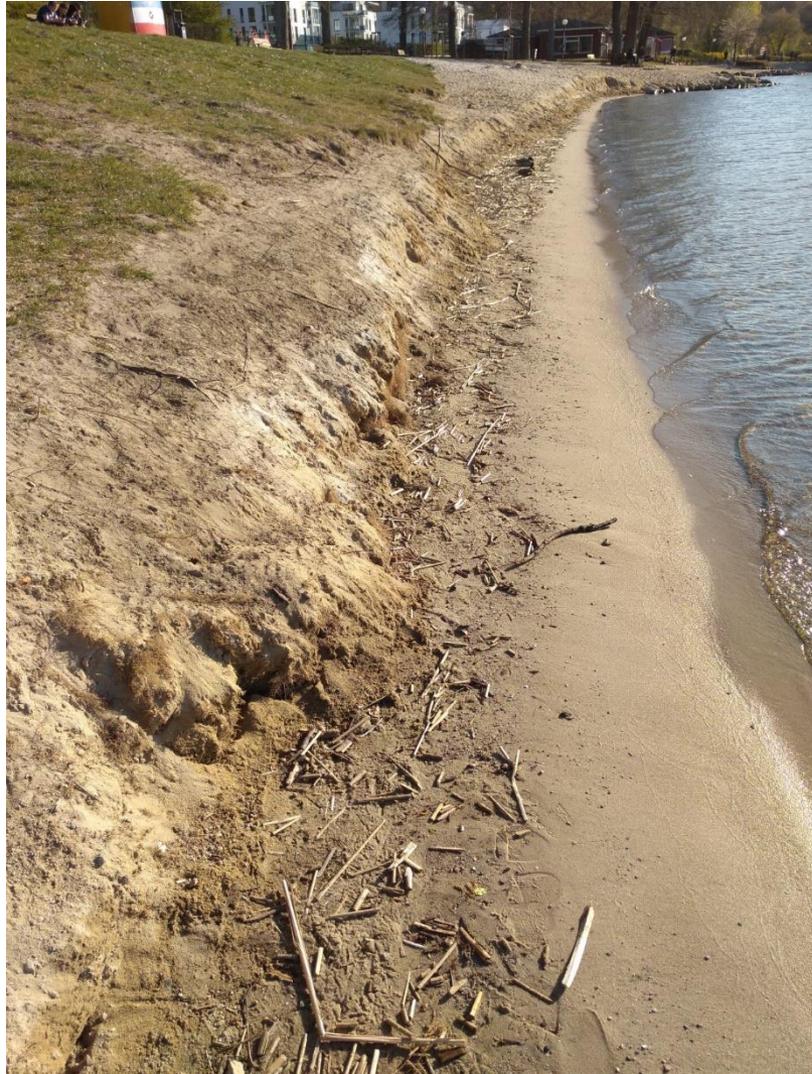
Augustabad, April 2020

jährlicher Abtrag des Strandbereichs mit Kantenabbrüchen

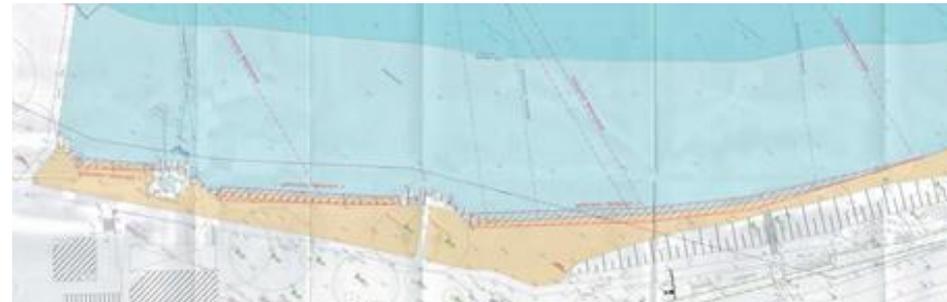
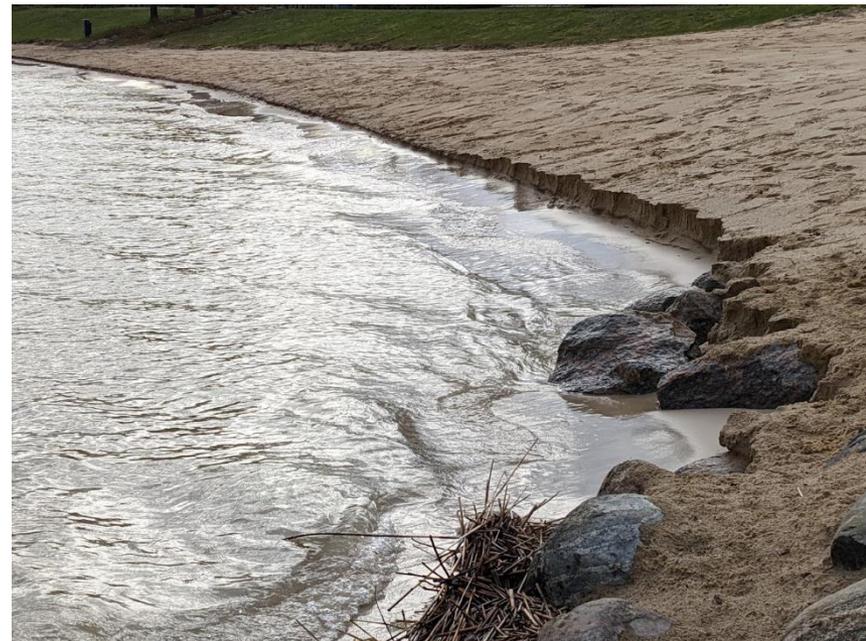
jährliche Sandaufschüttung

- künstlich eingeleiteter Verlandungsprozess
- mangelnde Nachhaltigkeit - Rohstoffverbrauch
- jährliche Energieaufwendung, Bodenverdichtung etc. durch Baumaschinen
- Unfallgefahr durch Abbruchkanten
- hohe jährliche Kosten von 16T€ - in 25 Jahren ca. 600 T€

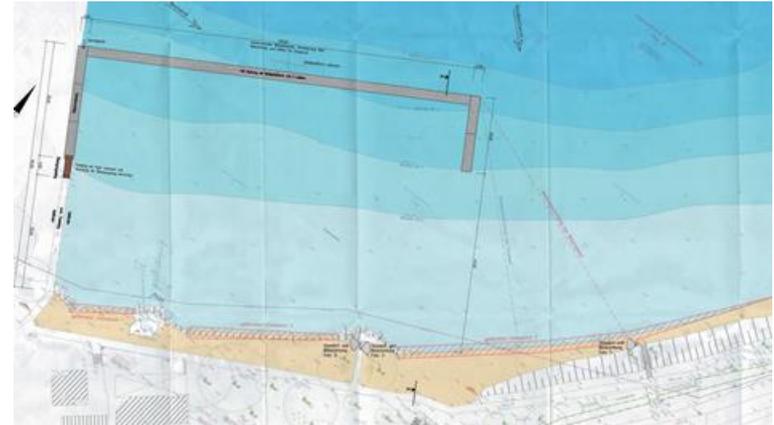
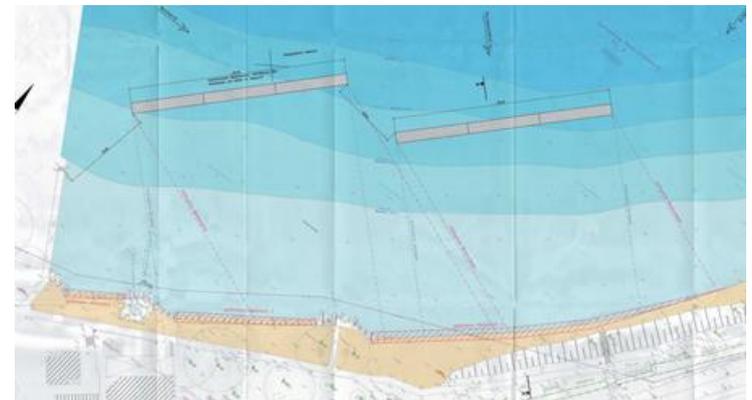
Schwimmender Wellenbrecher

mit Zugangssteg oder ohne
Verbindung zum Ufer

- hoher Wartungs- und Unterhaltungsaufwand – z. B. Instandsetzung von Rissen in Beton-Pontons
- eingeschränkte Sicherheit – weite Wege für Rettungsschwimmer
- sehr hohe Baukosten
468 T€ bis 535 T€

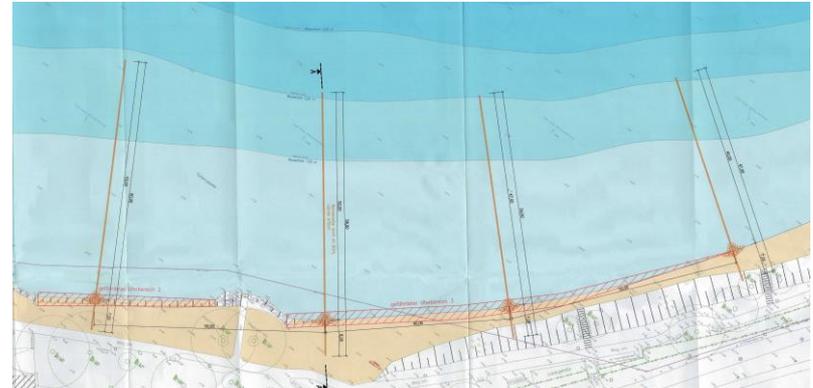
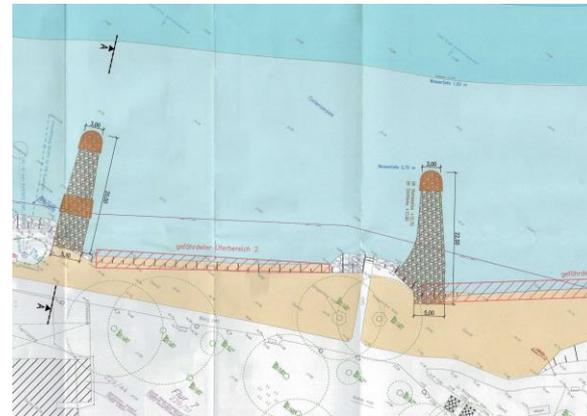
Buhnenkonstruktionen

als Holz- oder Stahlbuhnen
bzw. Steinschüttungen

- hoher Wartungs- und Unterhaltungsaufwand
- eingeschränkte Sicherheit
- Wirksamkeit ggf. eingeschränkt (Windrichtung)
- Schwimmen in Ufernähe parallel zur Uferlinie nicht möglich
- mittlere - hohe Baukosten
233T€ (Steinbuhnen) -
528T€ (Stahlspundbuhnen)

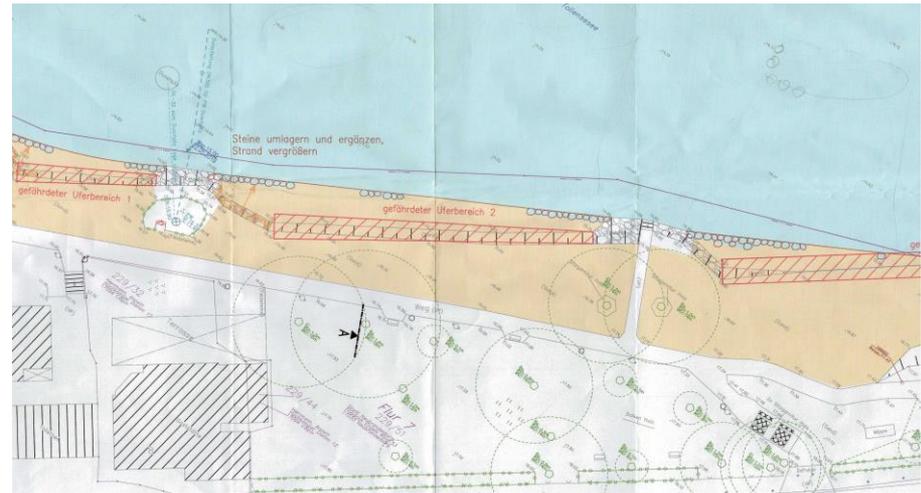
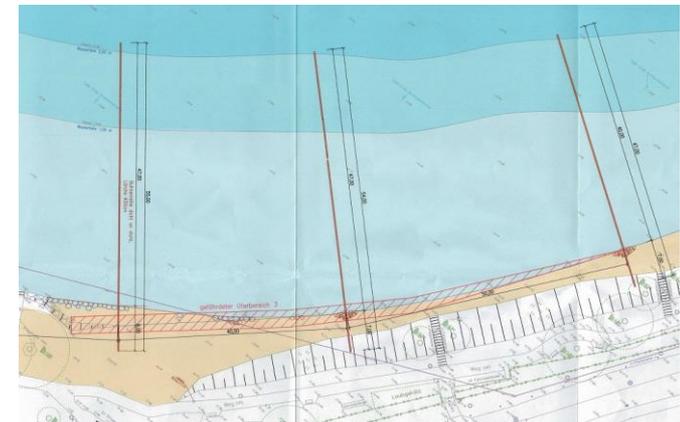
Variante 3a: Steinreihe mit Findlingen in Teilbereichen

- keine wirksame Ufersicherung, Gefahr der Unterspülung der Findlinge wie im Bestand – Erhöhung der Wirksamkeit durch zusätzliche Buhnen (siehe Variante 2)
- kein sicherer Zugang zum Wasser über Findlinge
- geringe-hohe Baukosten
ca. 100 T€ (ohne Buhnen)
ca. 455 T€ (mit Holzbuhnen)

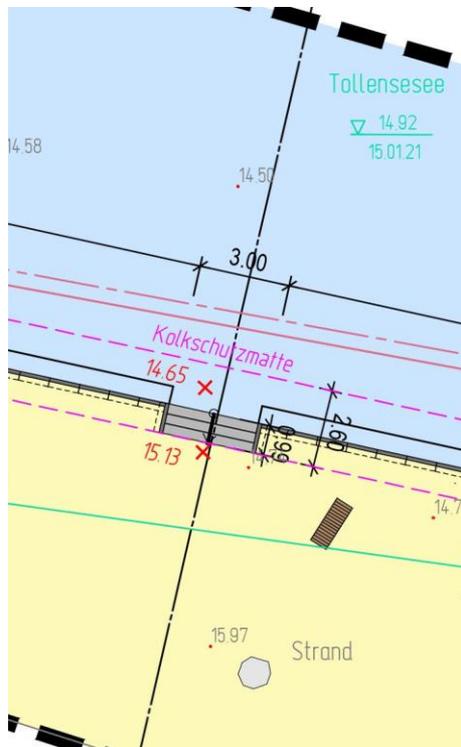
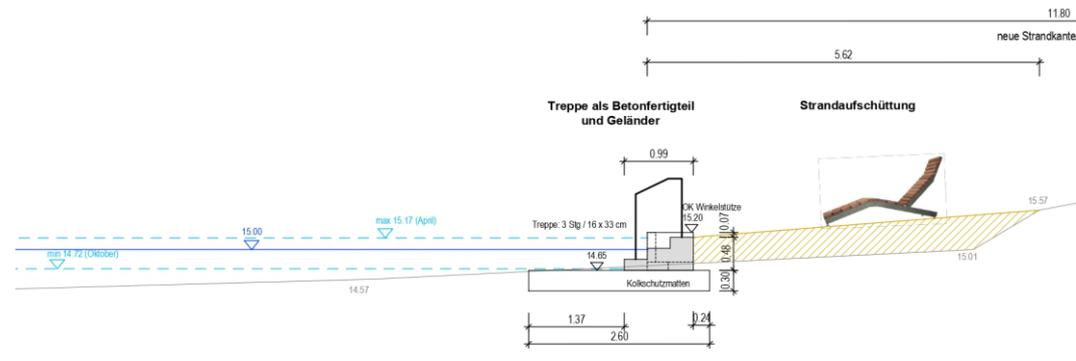
- sicherer Zugang ins Wasser über eine bequeme Treppe mit Geländer

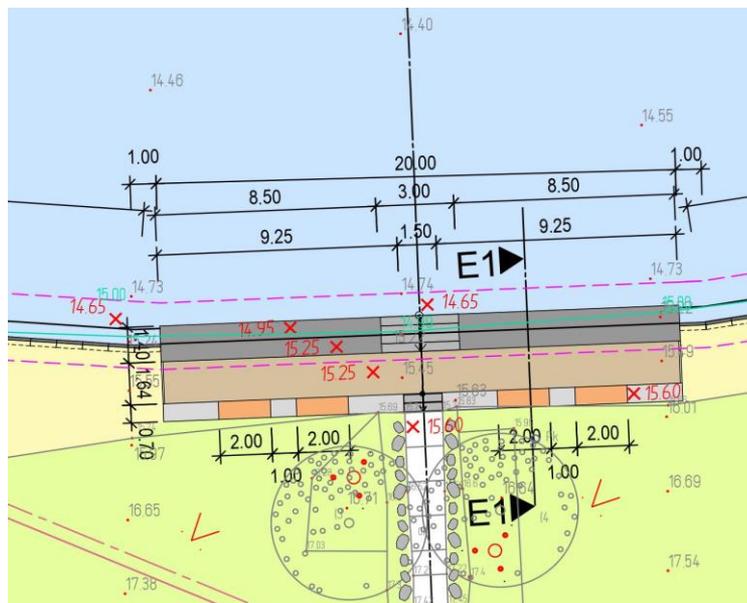
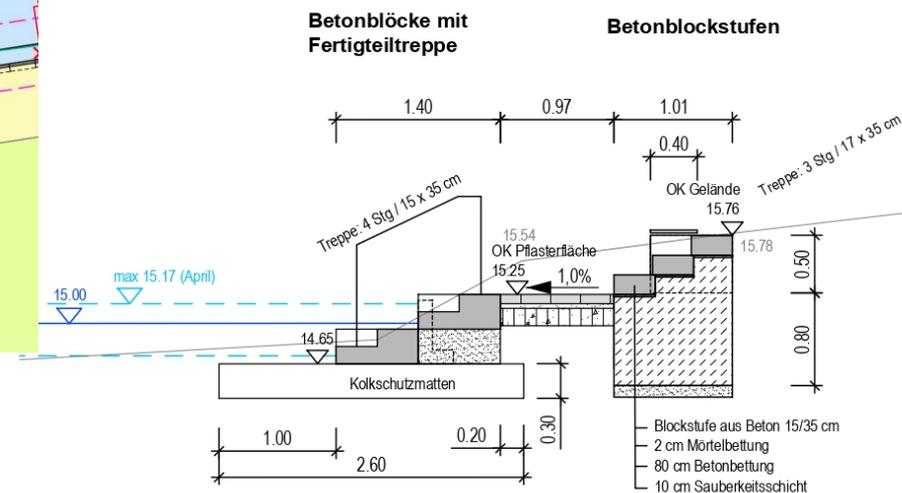
Blöcke mit Sitzauflagen und Treppe mit Geländer

- sicherer Zugang ins Wasser über eine bequeme Treppe mit Geländer
- Aufenthaltsqualität durch Sitzblöcke

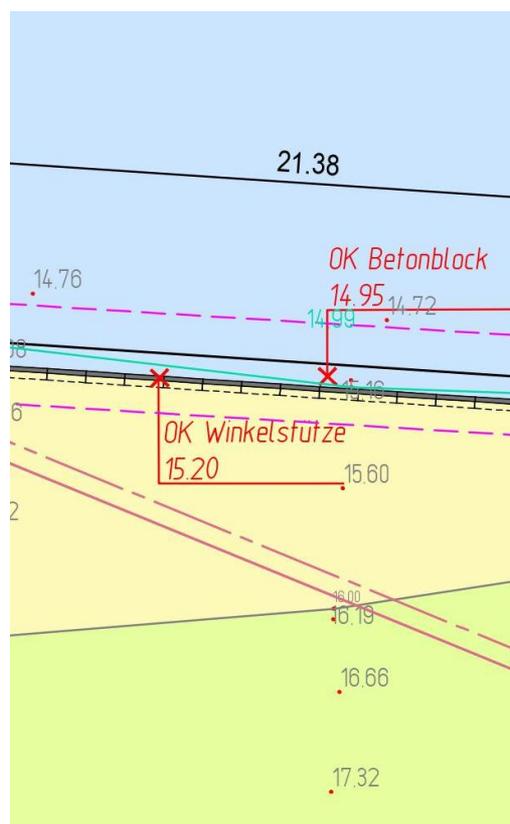
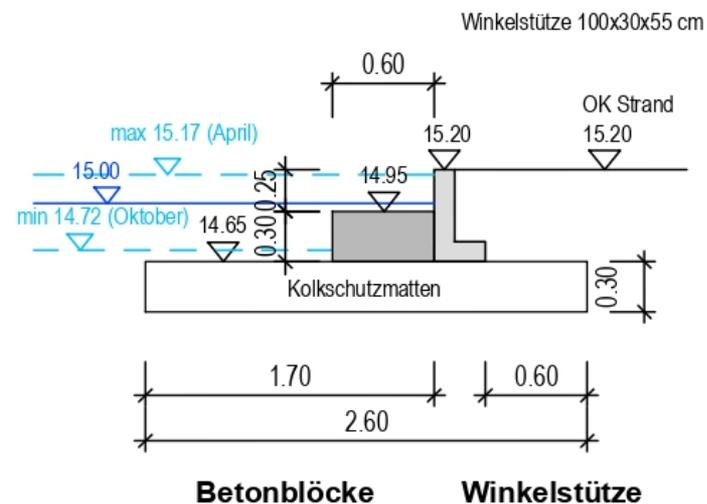
Winkelstützelemente zur Ufersicherung

- wirksame Ufersicherung
- Einstieg ins Wasser über eine Stufe überall bequem möglich

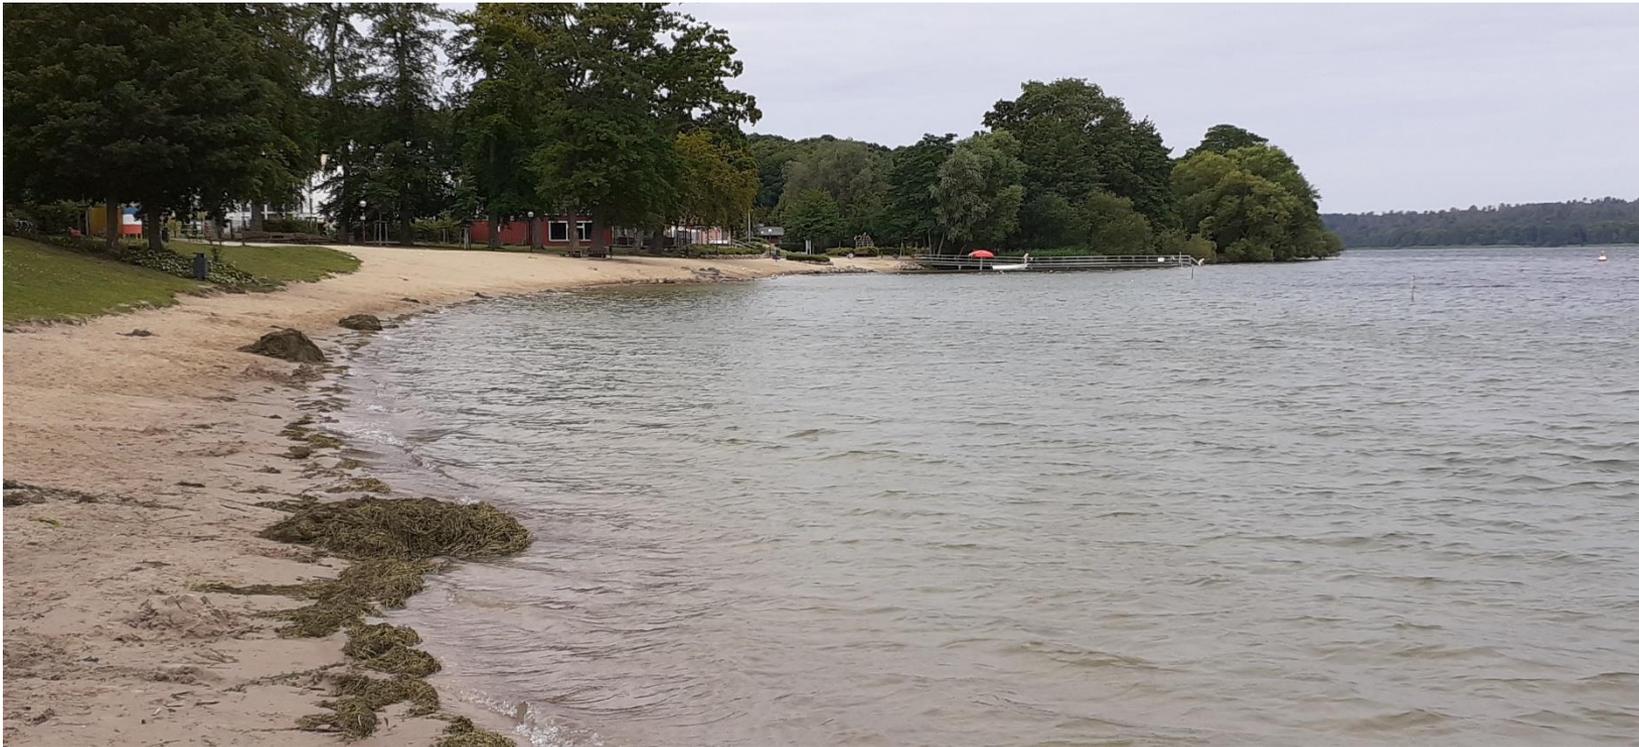
Merkmale der Neugestaltung

- wirksame Ufersicherung
- dauerhafte Wiederherstellung eines größeren Strandbereichs
- Steigerung der Aufenthaltsqualität durch Sitzstufen, Liegebänke etc.
- Ermöglichung eines sicheren Zugangs zum und ins Wasser
- bequeme Einstiegsmöglichkeiten auch für ältere oder behinderte Personen durch Treppen Geländer
- gute Zugänglichkeit ins Wasser und Spielmöglichkeiten für Kinder
- Übersichtlichkeit des Strandes für Rettungsschwimmer
